RAPPORT D'INSPECTION

Pour la propriété située au :
6730-6736, boul. Pie IX
Montréal, QC

Préparé pour : Mme. Cliente Satisfaite
Date de l'inspection : vendredi, 3 septembre, 2010
Inspecté par : Robert Zbikowski, I.A.B.

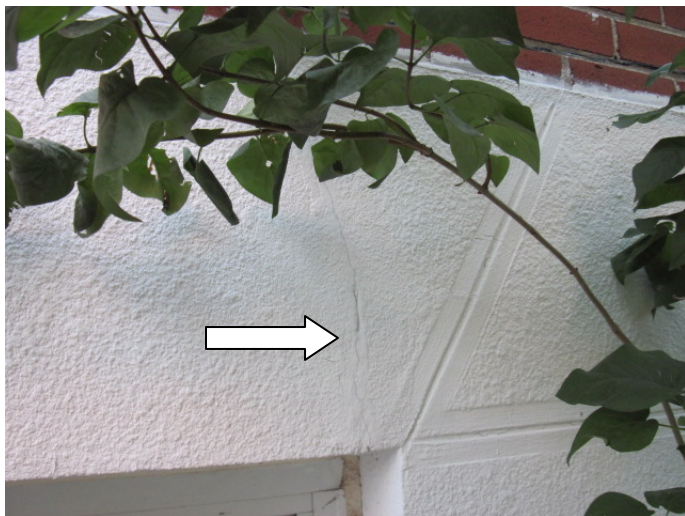
Commentaires : nous avons observé un total de cinq fissures mineures avec peu ou pas d'impact sur la structure du bâtiment. Les fissures détectées présentent une ouverture de 2mm ou moins. Puisque le sous-sol est fini en espace habitable il est recommandé de faire colmater ces fissures afin de réduire les risques d'infiltration d'eau.

Figure 1- Fissure de fondation au mur droit

Tâche : faire colmater les fissures

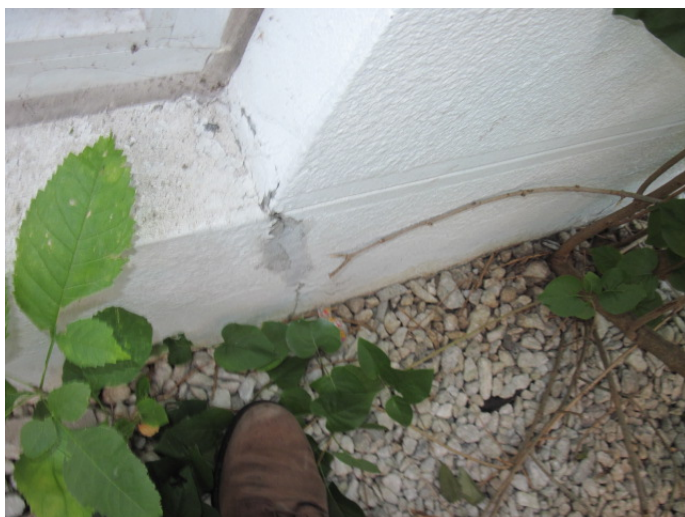
Figure 2- Fissure de fondation mur droit

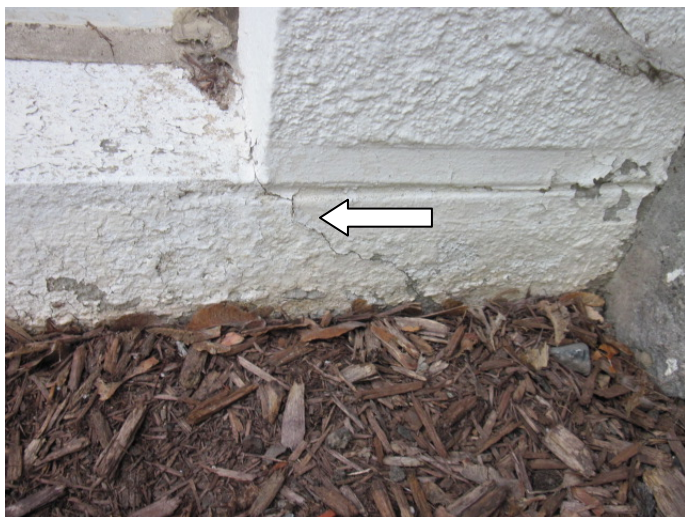
Figure 3- Fissure de fondation mur avant côté gauche

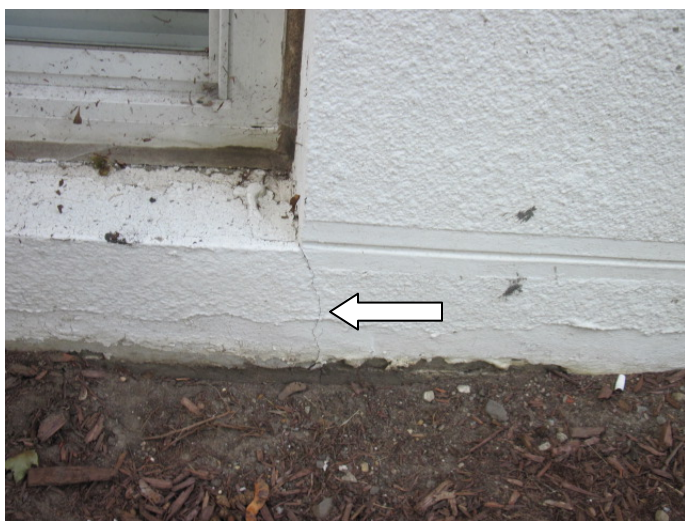
Figure 4- Fissure de fondation mur avant côté droit

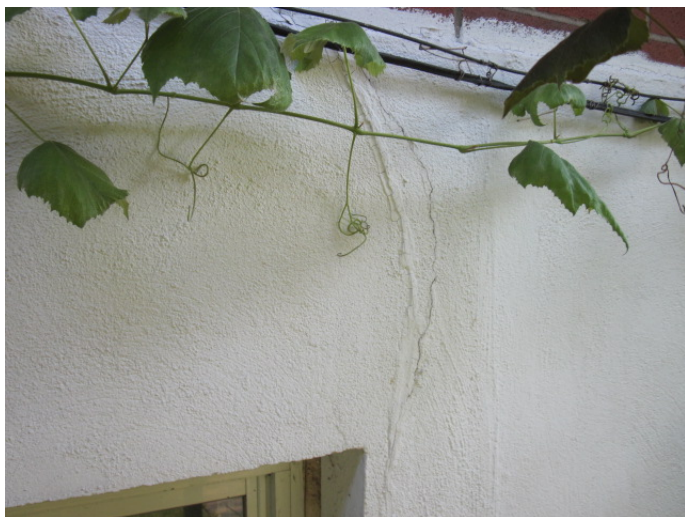
Figure 5- Fissure de fondation mur arrière

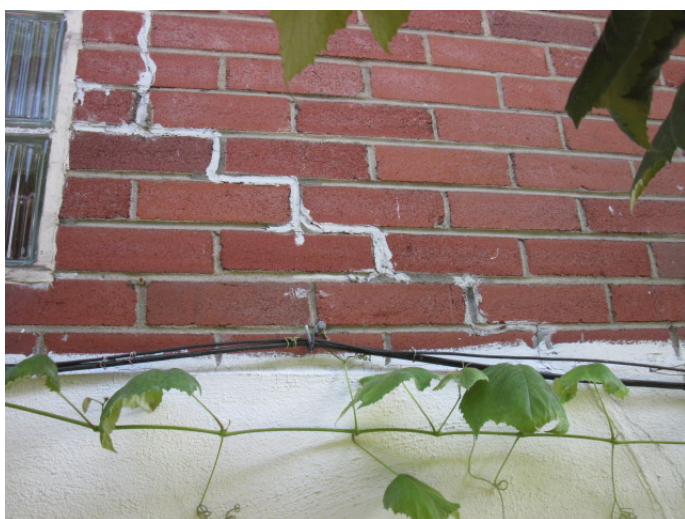
Figure 6- Joint de brique affecté par la fissure au mur arrière

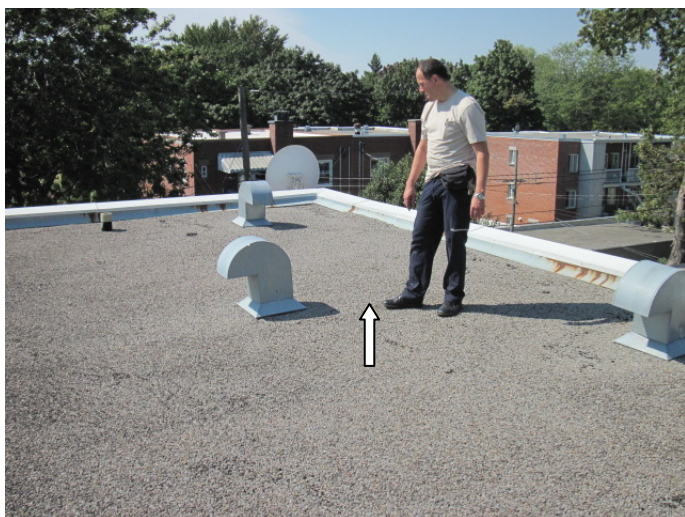
Commentaires : le vendeur déclare que la toiture a été remplacée en 1999, l'inspection de celle-ci a révélé deux endroits où le support de toiture semble mou. Nous n'avons pas détecté aucune infiltration d'eau en provenance du toit. Nous recommandons de faire une inspection annuelle du toit et une surveillance accrue des endroits identifiés.

Figure 12- Support de toiture mou à cet endroit

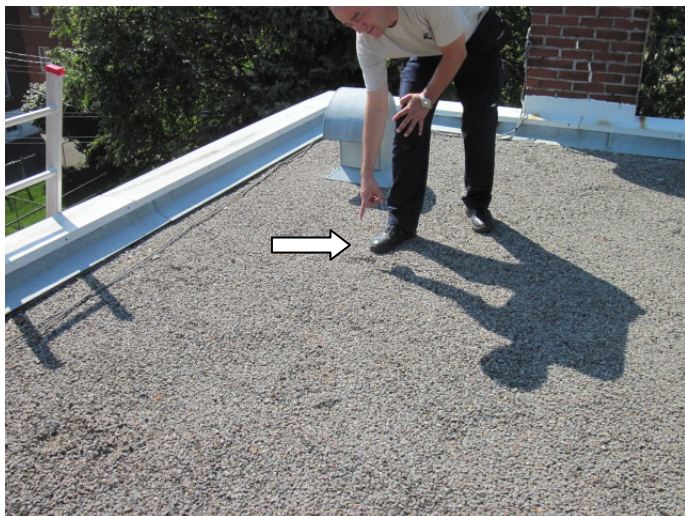
Figure 13- Support de toiture mou à cet endroit

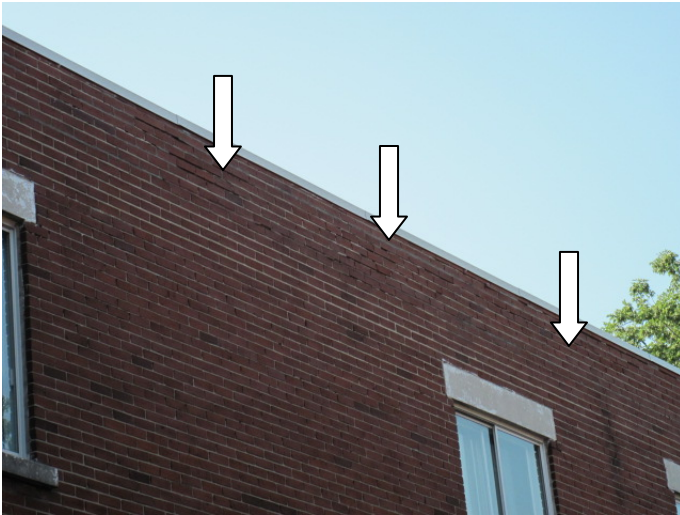
Commentaires : nous avons noté des joints de mortier qui sont à refaire à différents endroits

Figure 14- Joints de mortier du mur de brique côté à refaire

Tâche : réparer

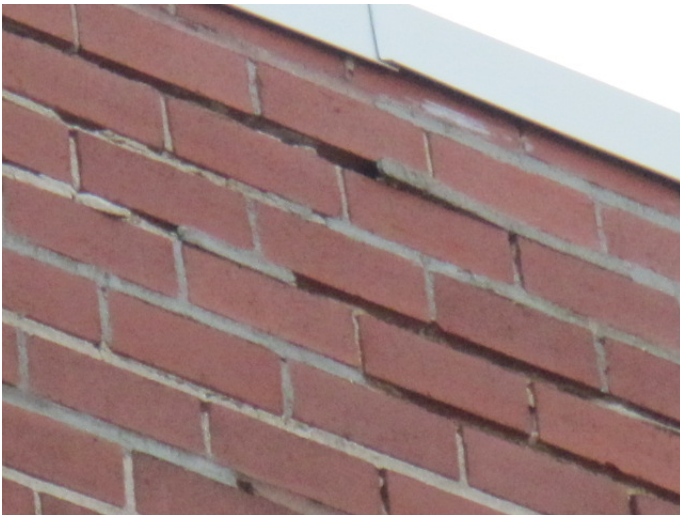
Figure 15- Joints de mortier du mur de brique côté droit à refaire

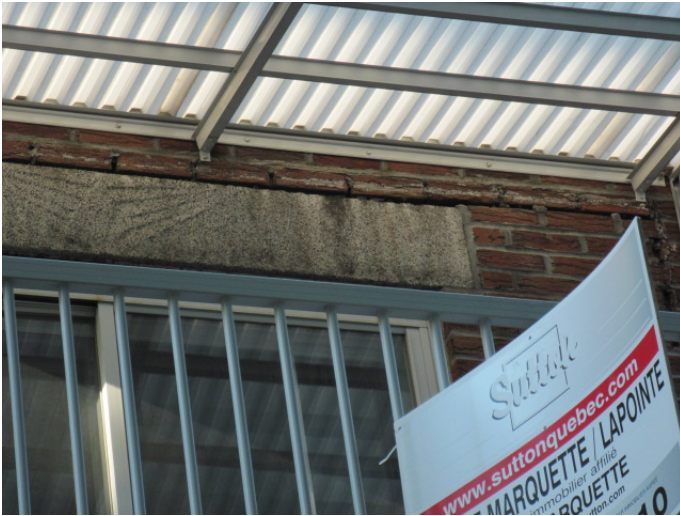
Figure 16- Joints de mortier à refaire au dessus des portes patio avant au 2^e étage

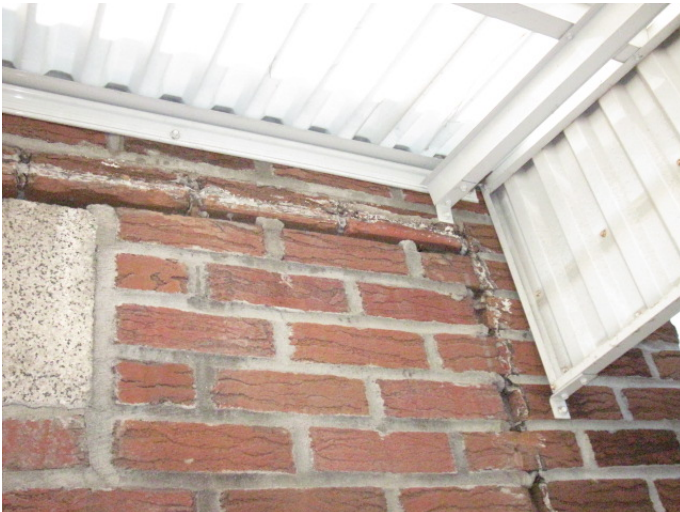
Figure 17- Joints de mortier à refaire au dessus des portes patio avant au 2^e étage

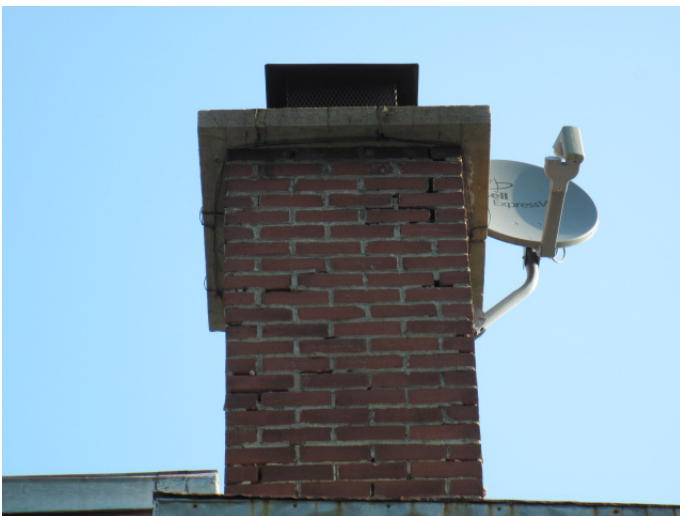
Figure 18- Joints de mortier à refaire à la cheminée

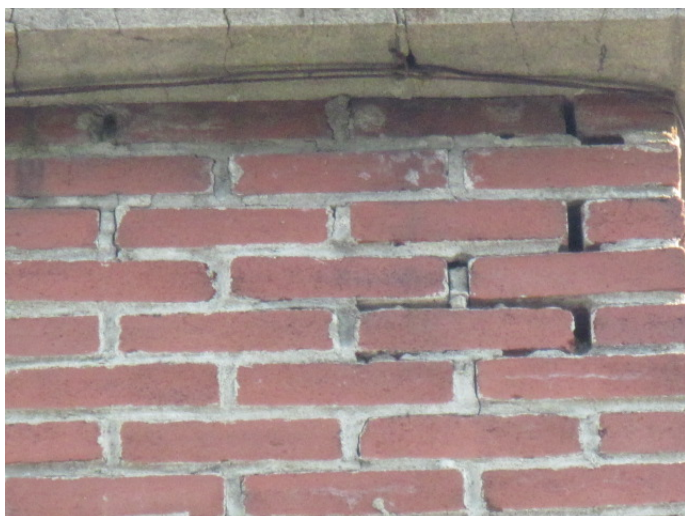
Figure 19- Joints de mortier à refaire à la cheminée

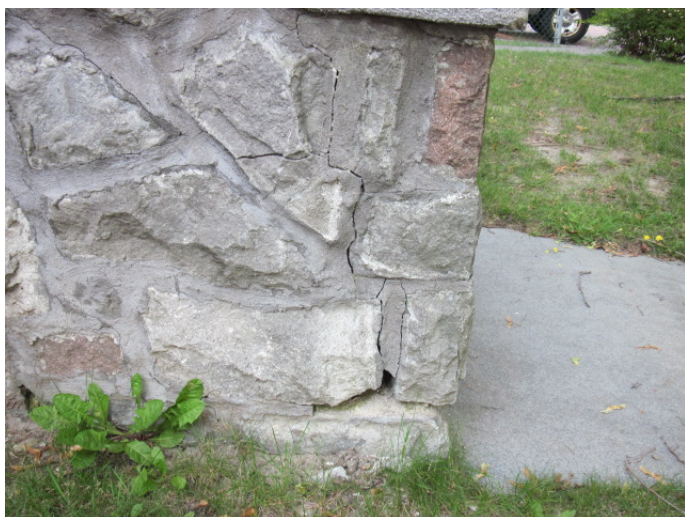
Figure 20- Joints de mortier à refaire à l'entrée avant

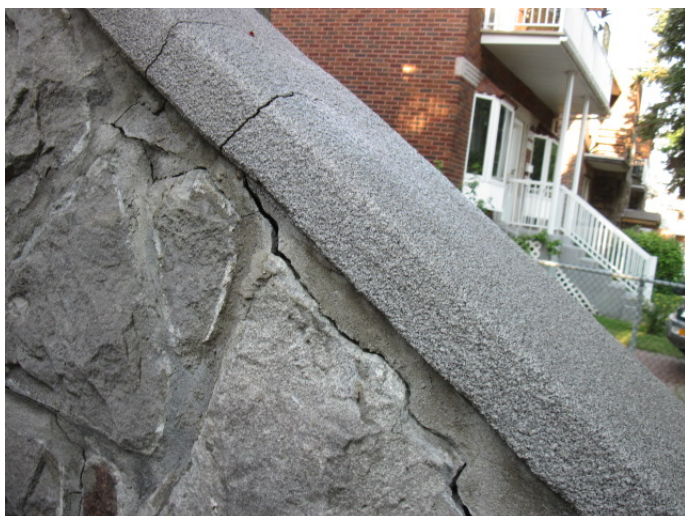
Figure 21- Joints de mortier à refaire à l'entrée avant

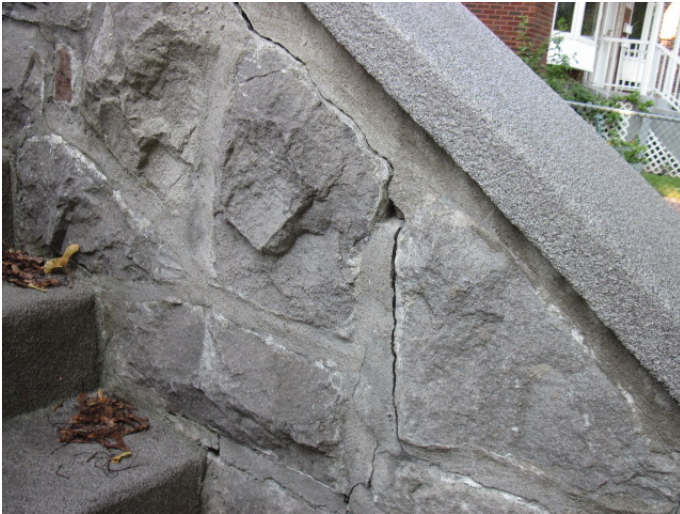
Figure 22- Joints de mortier à refaire à l'entrée avant

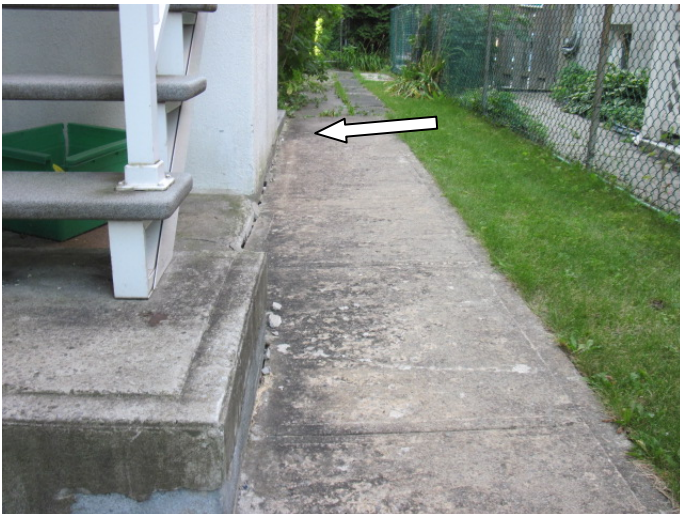
Condition : pentes de terrain inadéquates

Figure 23- Pente de terrain négative côté droit

Tâche : corriger les pentes de terrain de manière à favoriser l'éloignement de l'eau du bâtiment

Commentaires : corriger la pente de terrain près des fondations de façon à obtenir une pente de 1" pour chaque 12" d'éloignement de la fondation.

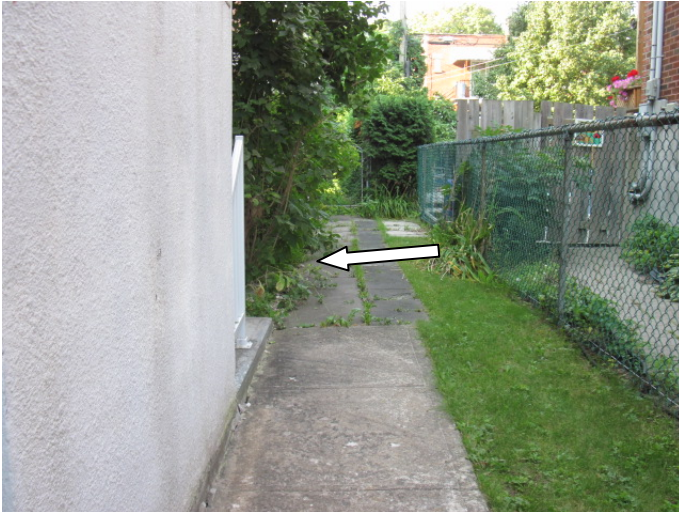
Figure 24- Pente de terrain négative côté droit

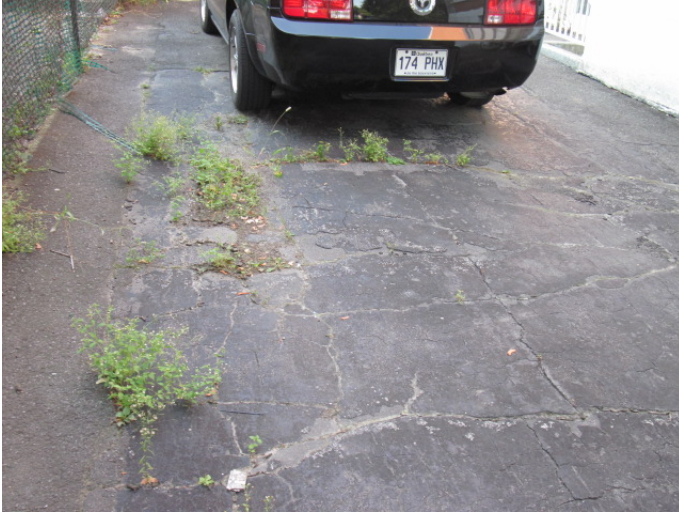
Commentaires : l'asphalte est fissuré et s'affaisse à quelques endroits, prévoir refaire

Figure 26- Fissures et affaissement de l'asphalte côté gauche

Tâche : réfection complète de l'entrée

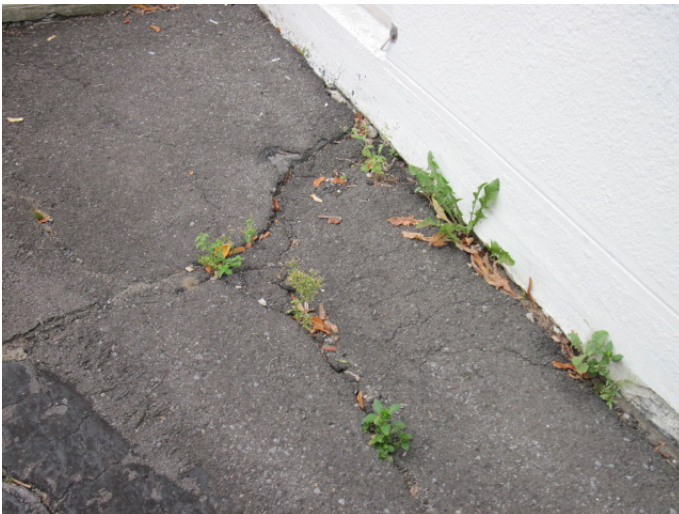
Figure 27- Fissures et affaissement de l'asphalte côté gauche

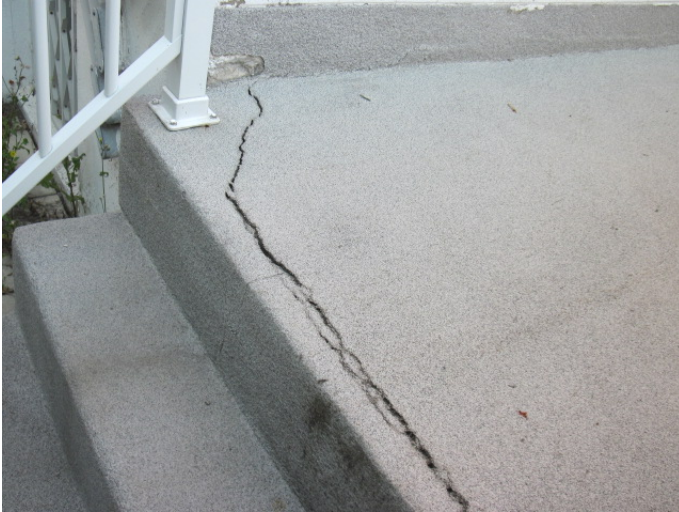
Commentaires : nous avons observé des fissures à quelques endroits au niveau des entrées

Figure 28- Fissure marches arrière côté gauche

Tâche : réparer

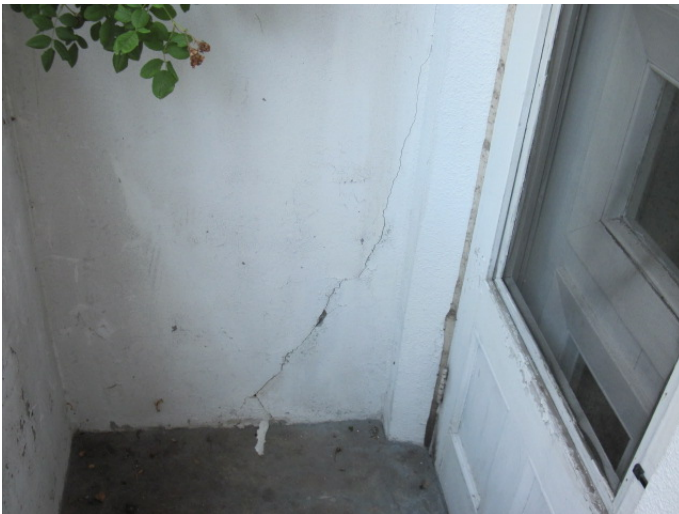
Figure 29- Fissure entrée du 6734 côté droit

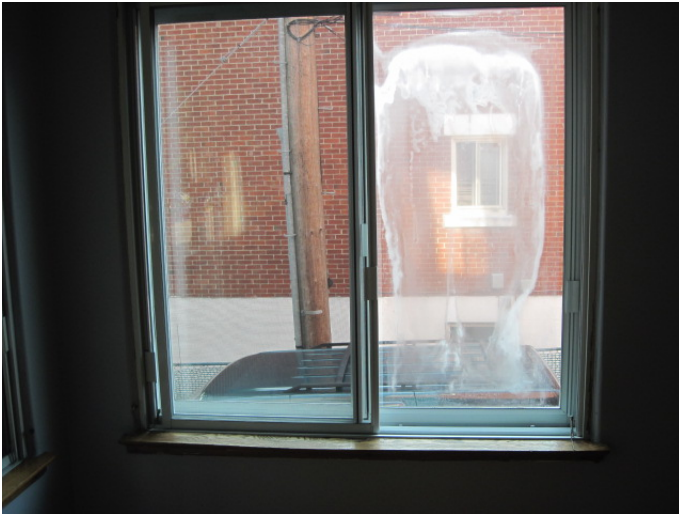
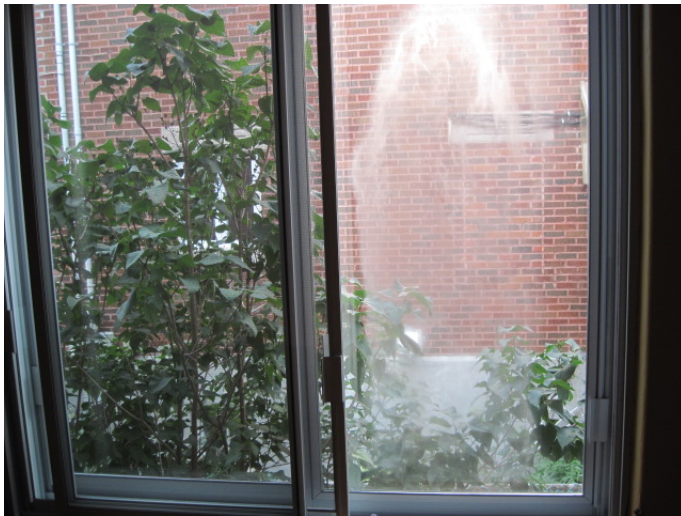
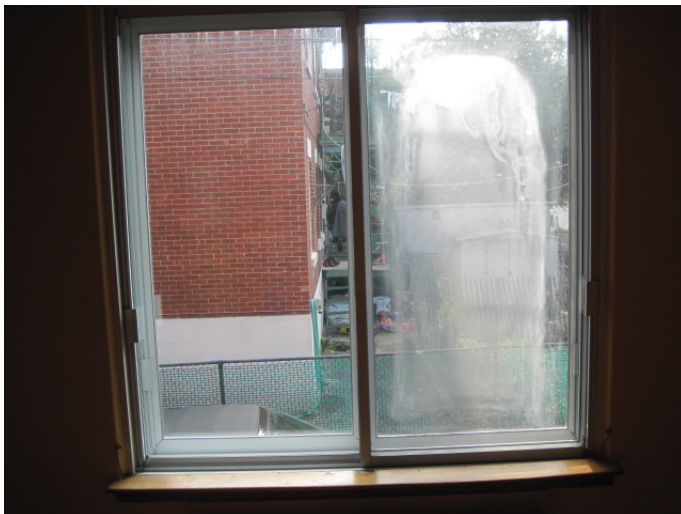
Commentaires : nous avons noté trois fenêtres qui ont perdu leur joint hermétique causant la formation de condensation à l'intérieur du panneau thermal.

Figure 30- Condensation à l'intérieur d'un fenêtre au 6732

Figure 31- Condensation à l'intérieur d'une fenêtre au 6732

Figure 32- Condensation à l'intérieur d'une fenêtre au 6732

Tâche : remplacer

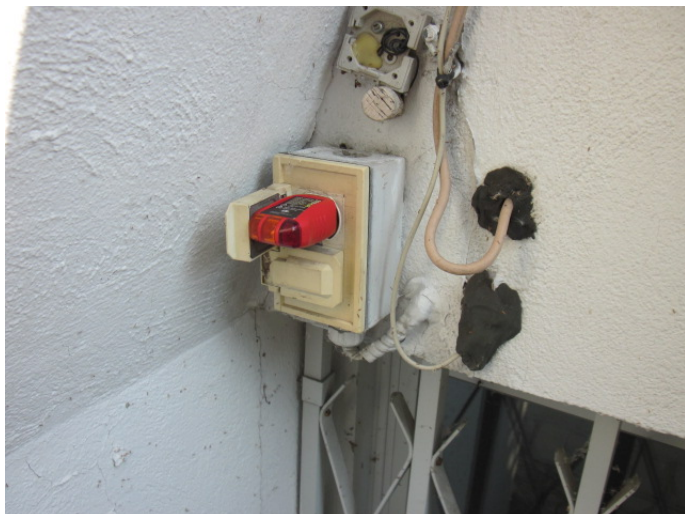
Commentaires : nous avons noté que les prises extérieures ne sont pas protégées par un disjoncteur différentiel (DDFT) et que la prise DDFT dessous le comptoir de lavabo à la salle de bain du 6732 est défectueuse.

Figure 43- Prise extérieure non protégée

Tâche : remplacer et/ou ajouter

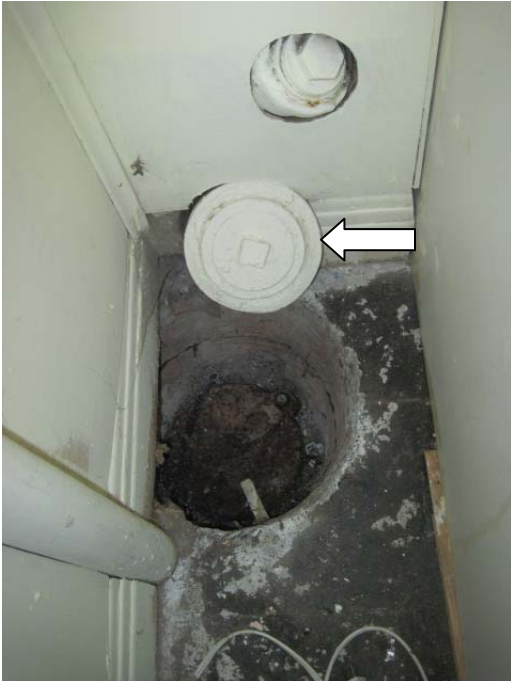
Commentaires : le matériel du grand collecteur nous porte à croire que le conduit d'évacuation principal peut approcher la fin de sa vie normale, nous recommandons qu'il soit inspecté par caméra afin d'évaluer sa condition.

Figure 48- Regard de nettoyage du grand collecteur

Tâche : faire inspecter la conduite principale et les clapets

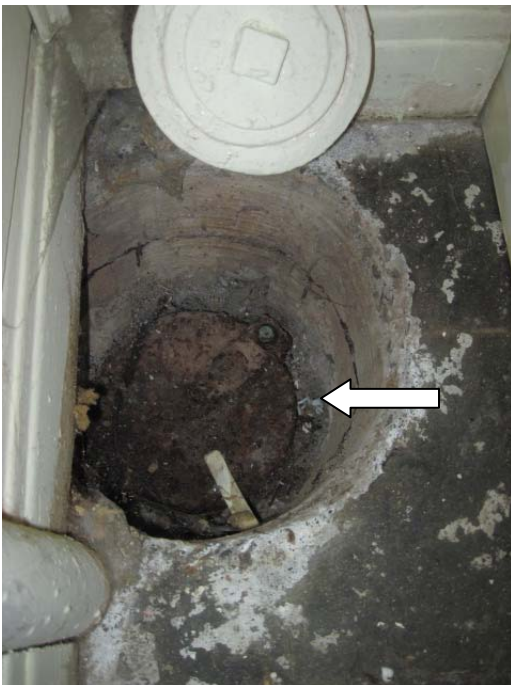
Condition : corrosion visible des clapets anti-refoulement

Figure 49- Clapet anti-refoulement

Condition : nous avons observé deux clapets installés qui démontrent des signes de corrosion

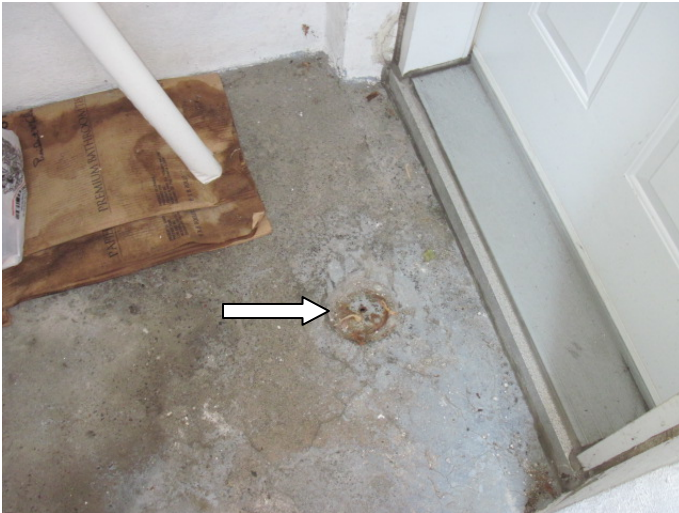
Commentaires : nous avons observé que les drains extérieurs aux logements 6732A et 6734 risquent de bloquer ou de ne pouvoir évacuer assez rapidement l'eau en cas de forte pluie.

Figure 50- Drain extérieur au logement 6732A

Tâche : améliorer

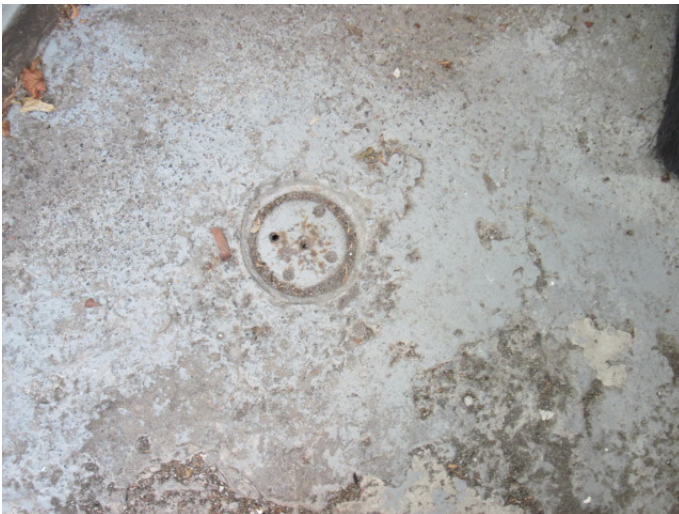
Figure 51- Un des deux drains extérieurs au logement 6734

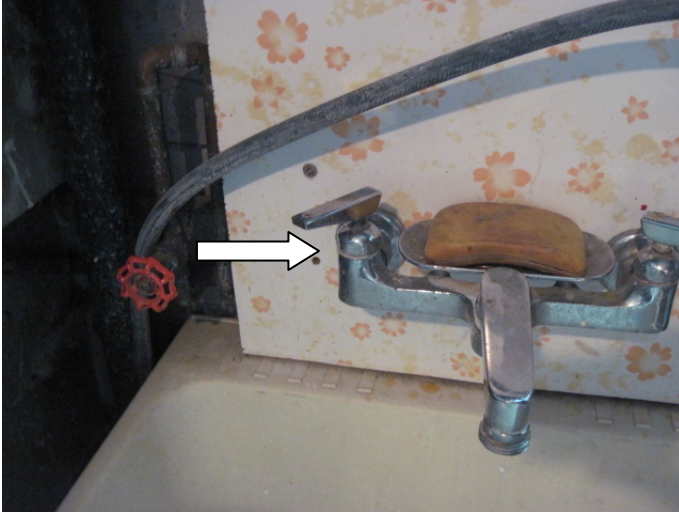
Commentaires : le robinet de la cuve de lavage au sous-sol est bloqué

Figure 54- Robinet de cuve de lavage au 6732

Tâche : réparer ou remplacer

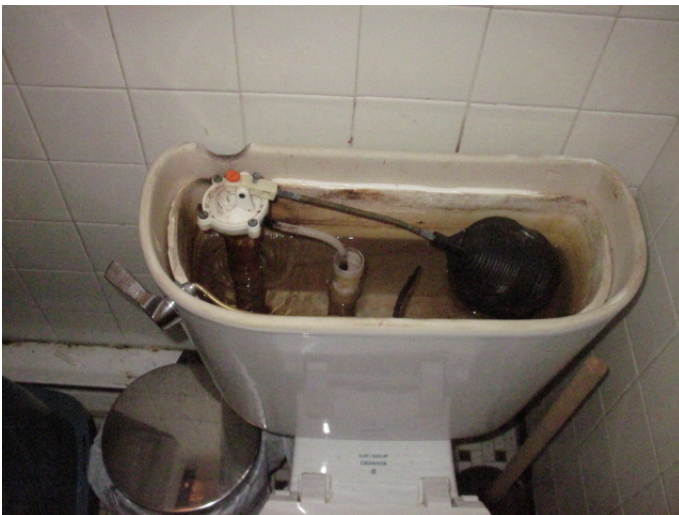
Commentaires : le mécanisme de remplissage de la toilette au 6736 coule de façon continue

Figure 55- Mécanisme de toilette au 6736 à réparer

Tâche : réparer ou remplacer

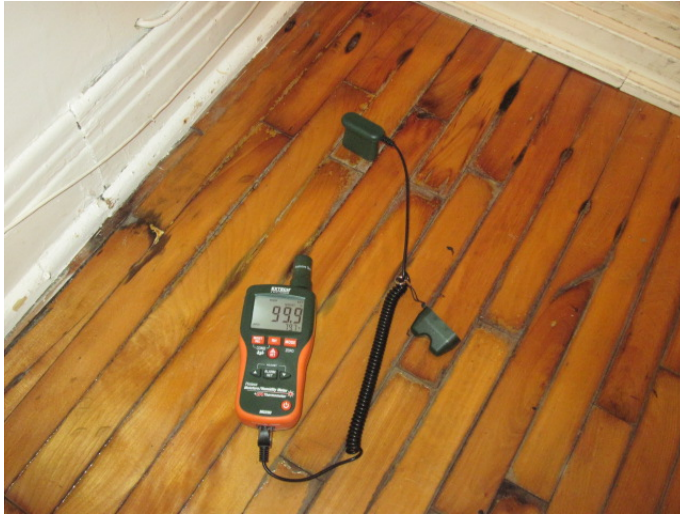
Commentaires : nous avons détecté la présence d'humidité au plancher du logement 6734 près de la porte d'entrée avant. Une mesure a été effectuée avec un Hygromètre Extech M-0290 et les résultats obtenus indiquent une saturation d'eau du couvre plancher de bois franc. La source d'humidité doit être identifiée et un assèchement complet doit être effectué par un entrepreneur spécialisé afin d'éviter la prolifération de moisissures.

Figure 59- Mesure d'humidité près de l'entrée avant du 6734

Tâche : évaluation plus approfondie nécessaire

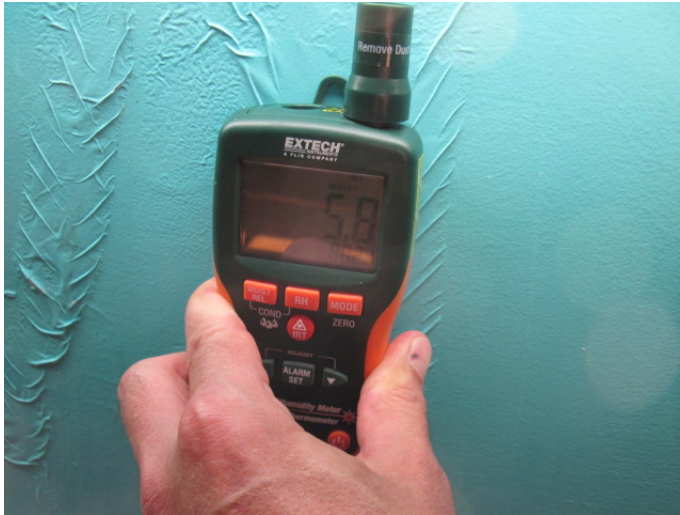
Commentaires : nous avons observé des dommages qui semblent avoir été causés par une infiltration d'eau au mur de la c.à c. du 6730, nous avons effectué une lecture avec un hygromètre Extech M-0290, les données n'indiquaient aucune trace anormale d'humidité résiduelle, ceci indique qu'il n'y a pas d'infiltration d'eau active présentement. Pour ce qui est des murs au 6734 nous avons effectué des lectures de façon aléatoire en raison des fortes odeurs dans ce logement. Les lectures obtenues sont au dessus du niveau considéré comme acceptable et pour cette raison nous recommandons une évaluation plus approfondie pour assurer qu'il n'y a pas de problèmes derrière ces murs.

Figure 60- Lecture d'humidité au 6730 indique un niveau normal

Tâche : évaluation plus approfondie nécessaire

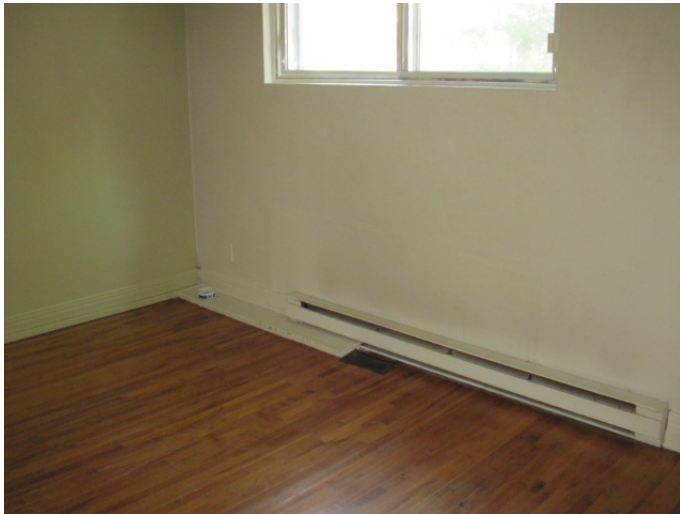
Condition : en général les recouvrements de murs et plafonds sont en bon état, nous avons observés des dommages au mur gauche de la chambre à coucher au 6730 et des niveaux d'humidité au dessus de la norme aux murs du logement 6734

Figure 61- Mur avant droit au logement 6734

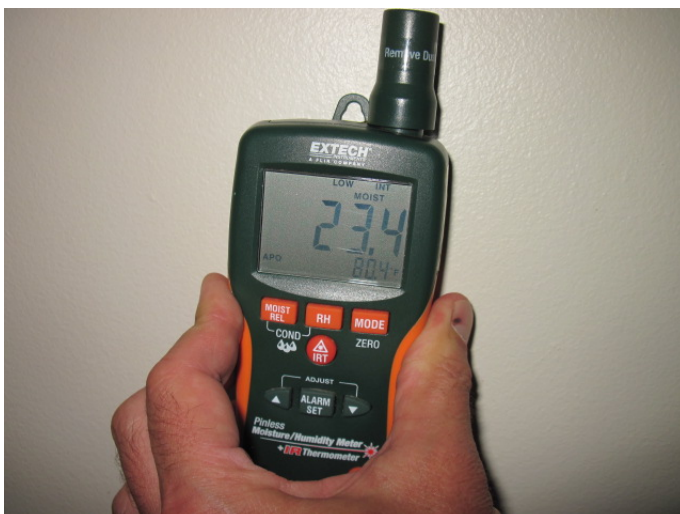
Figure 62- Lecture d'humidité indiquant un niveau au dessus des normes au 6734
