RAPPORT D'INSPECTION

Pour la propriété située au :
2130, King Edward
Beaconsfield, QC

Préparé pour : M. Client Satisfait
Date de l'inspection : jeudi, 9 septembre, 2010
Inspecté par : Robert Zbikowski, I.A.B.

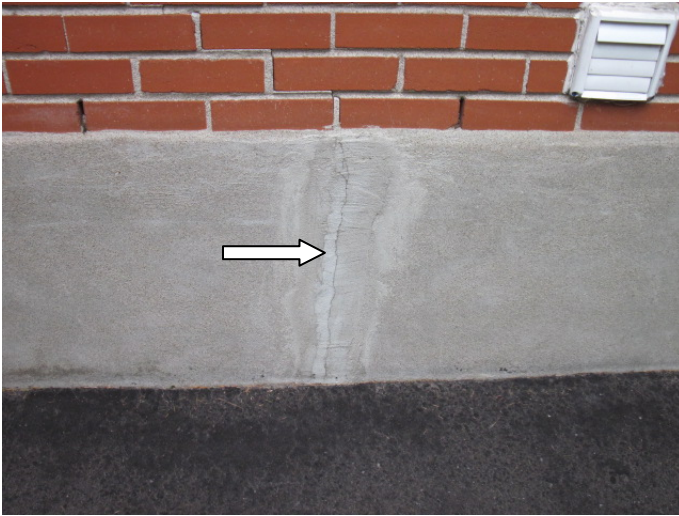
Condition : quatre fissures observées

Commentaires : une des fissures observées est de nature retrait et ne montre aucun signe de mouvement de la structure, les autres fissures ont occasionné un léger mouvement de la structure causant des ouvertures aux joints de brique.

Figure 1- Fissure au centre du mur droit

Tâche : réparation des fissures par un entrepreneur spécialisé

Délai : d'ici un an

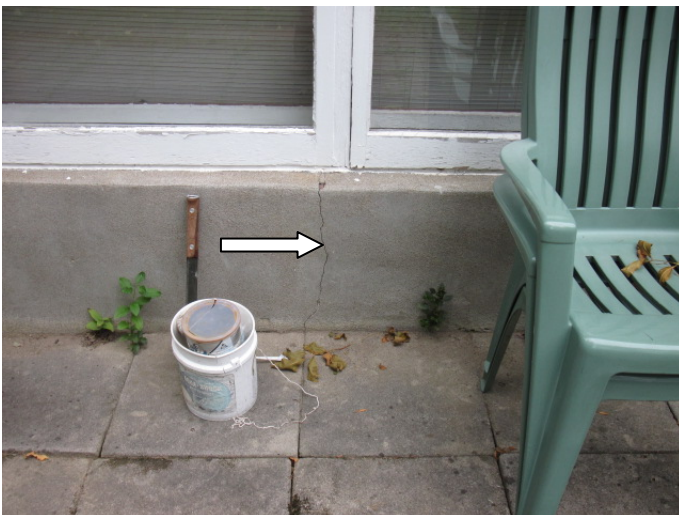
Figure 2- Fissure au mur arrière

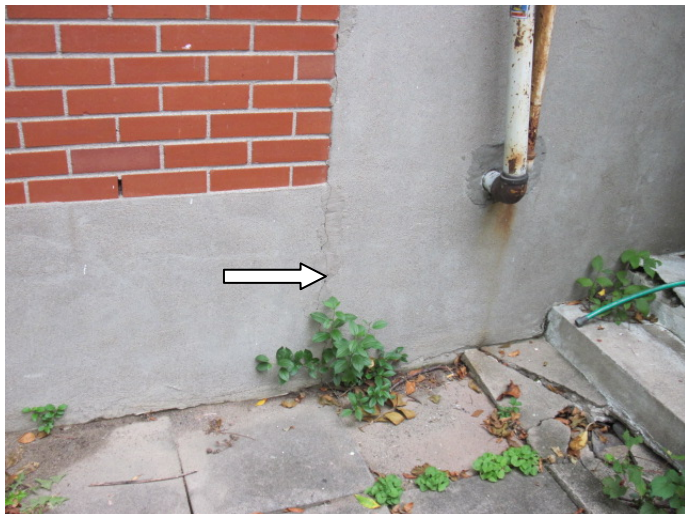
Figure 3- Fissure au mur arrière

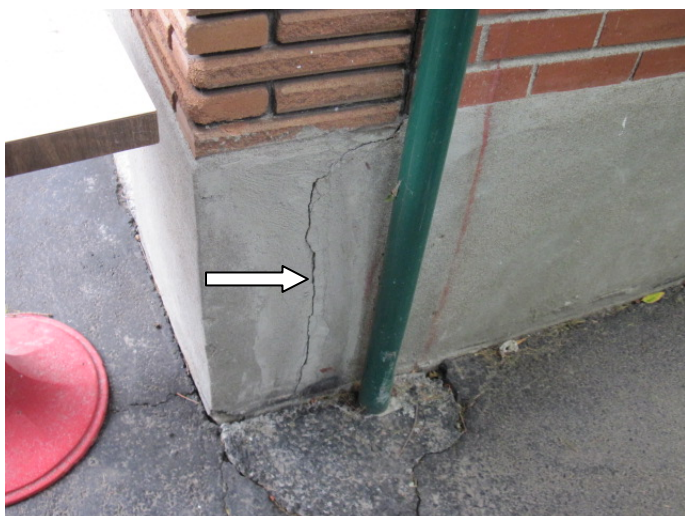
Figure 4- Fissure au mur droit avant

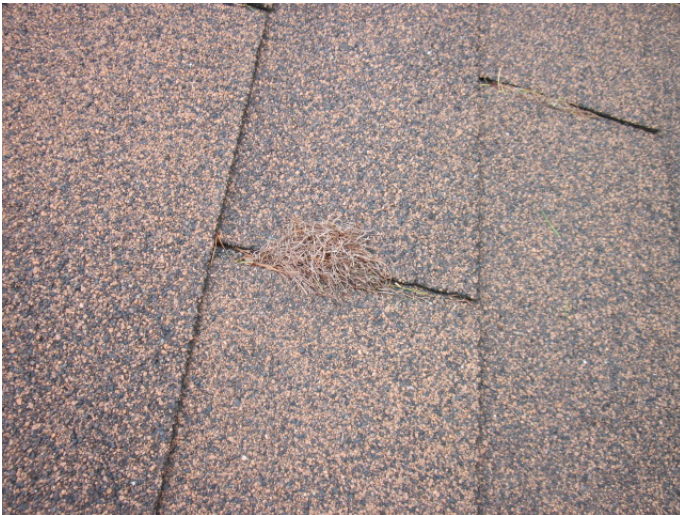
Condition : bonne, accumulation de matière organique à certains endroits

Commentaires : le vendeur a remis à l'acheteur des documents démontrant que la membrane de toiture a été changée en 2006 et porte une garantie de 10 ans. L'installation semble avoir été faite selon les règles de l'art et nous n'avons détecté aucune anomalie/ ou défektivité. Par contre nous avons noté la présence de matière organique accumulée dans les joints de bardeaux. Celle-ci provient probablement des arbres à proximité et devrait être enlevée de façon régulière.

Figure 11- Matière organique entre les joints de bardeaux

Tâche : nettoyer

Délai : annuellement

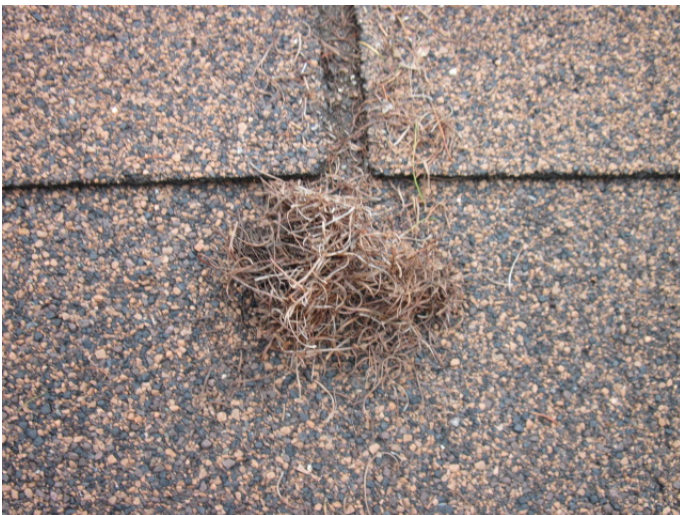
Figure 12- Matière organique entre les joints de bardeaux

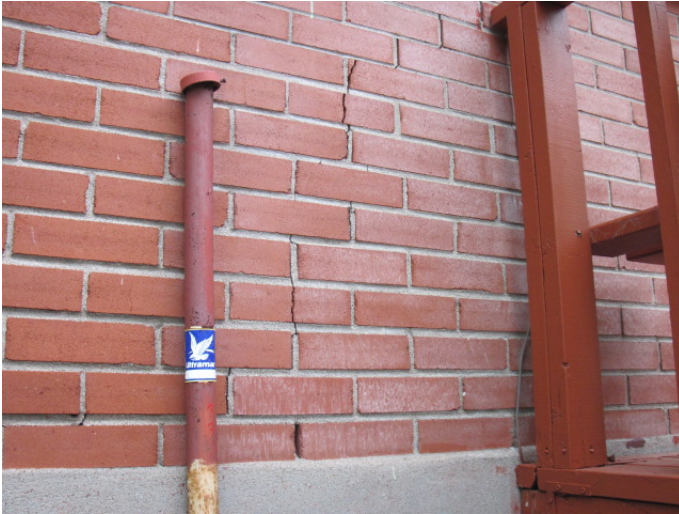
Condition : briques et joints de mortier à réparer

Figure 13- Briques et joints de mortier à réparer mur arrière

Tâche : faire réparer par un maçon

Délai : d'ici deux ans

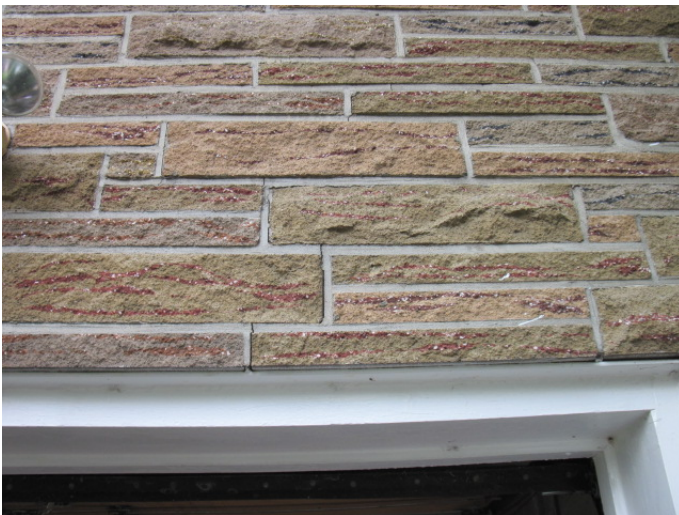
Figure 14- Joints de mortier à réparer au mur avant

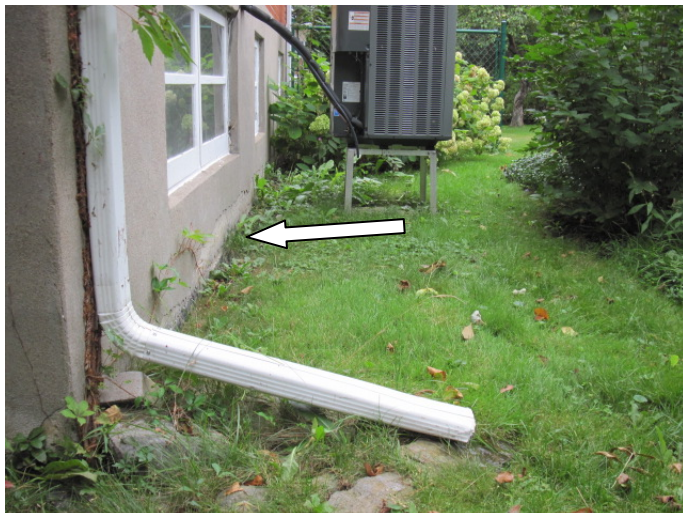
Condition : affaissement causant une pente vers le bâtiment

Figure 15- Mauvaise pente de terrain côté gauche

Tâche : corriger en ajoutant du remblai ou requis

Délai : d'ici un an

Commentaires : corriger la pente de terrain près des fondations de façon à obtenir une pente de 1" pour chaque 12" d'éloignement de la fondation sur la tourbe (voir illustration)

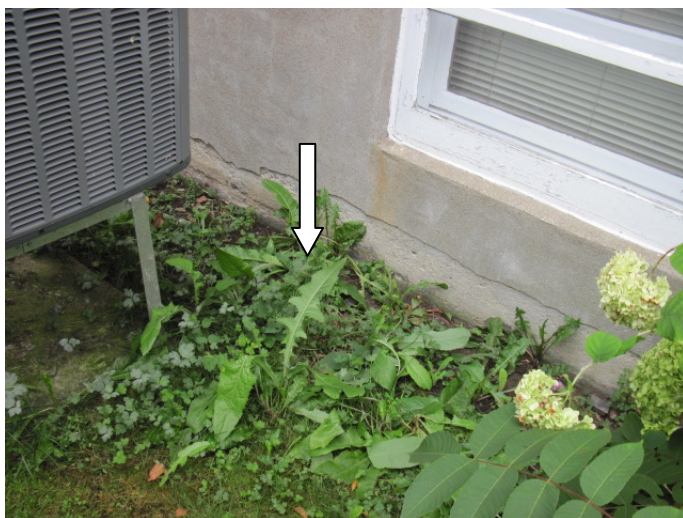
Figure 16- Tassement du sol visible sur le côté gauche

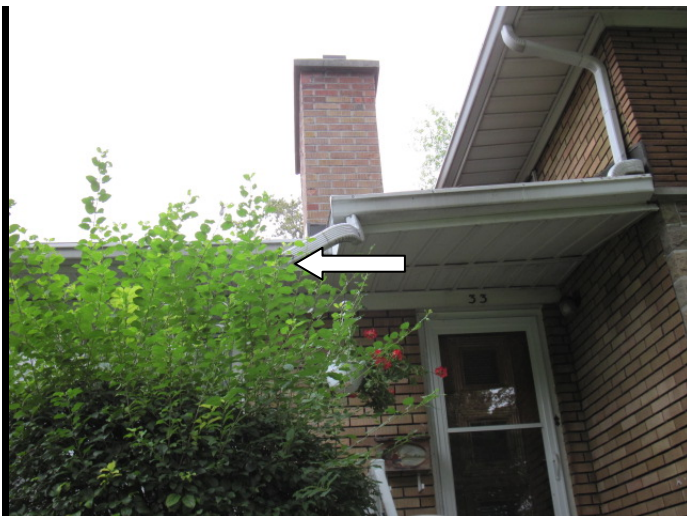
Condition : décharges trop proches de la fondation

Commentaires : L'utilisation d'extensions aux décharges de gouttières, combiné à des pentes de terrain favorables sont des moyens de gestion efficaces pour réduire les risques d'infiltration d'eau au sous-sol.

Figure 18- Décharge de gouttière avant trop près de la fondation

Tâche : ajouter des extensions aux décharges de gouttières pour éloigner la décharge d'eau des fondations

Délai : immédiatement

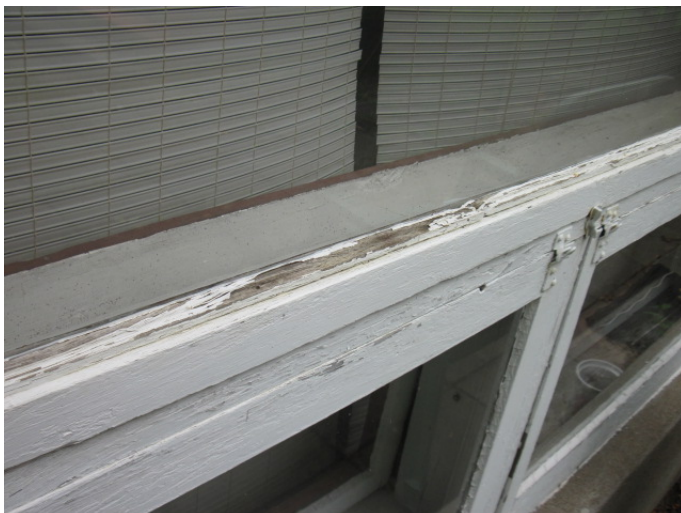
Condition : entretien requis, allège fissurée

Commentaires : certaines fenêtres requièrent un entretien extérieur car le bois est exposé aux intempéries et une des allèges est fissurée. Les fenêtres sont originales (sauf pour celle à la cuisine) et bénéficieraient d'un remplacement.

Figure 20- Bois exposé aux intempéries à la fenêtre arrière

Tâche : entretenir ou remplacer

Délai : immédiatement

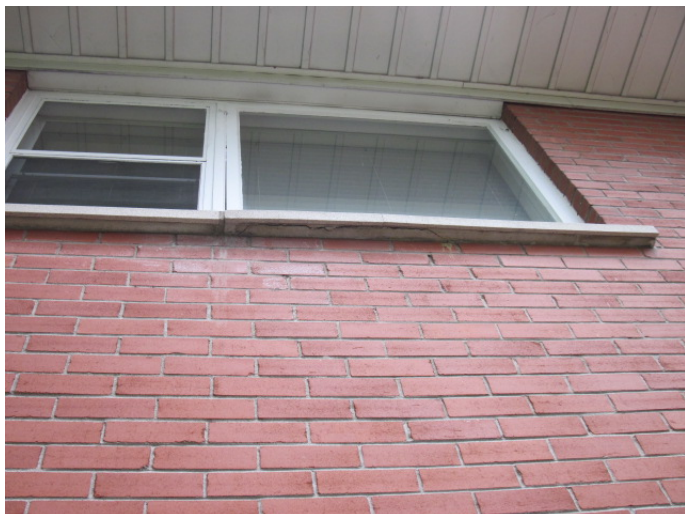
Figure 21- Allège de fenêtre arrière fissurée

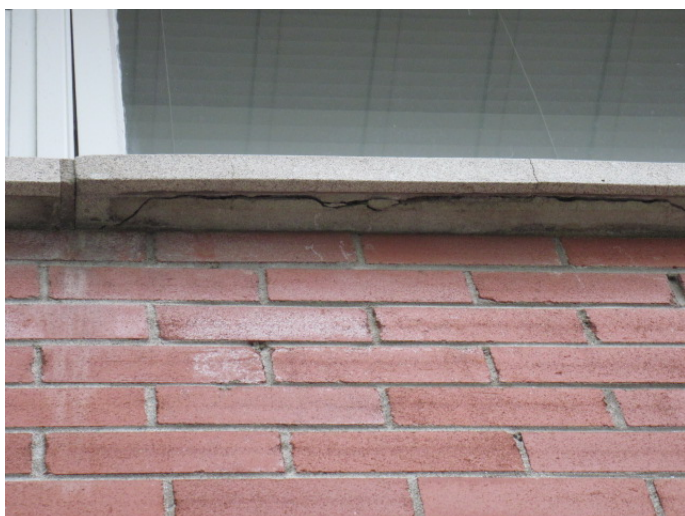
Figure 22- Allège de fenêtre arrière fissurée

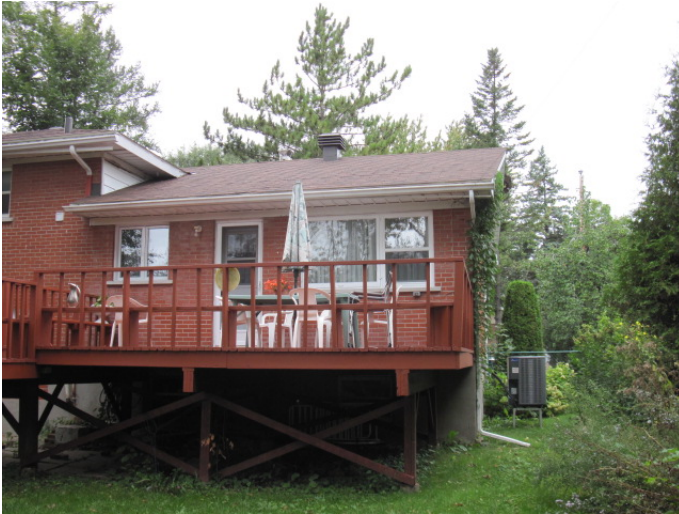
Condition : bonne, balustrade non conforme

Commentaires : la balustrade installée présentement pose des risques de chute, particulièrement pour des enfants.

Figure 23 - Balustrade de terrasse non sécuritaire

Tâche : corriger l'espacement à un maximum de 4"

Délai : immédiatement

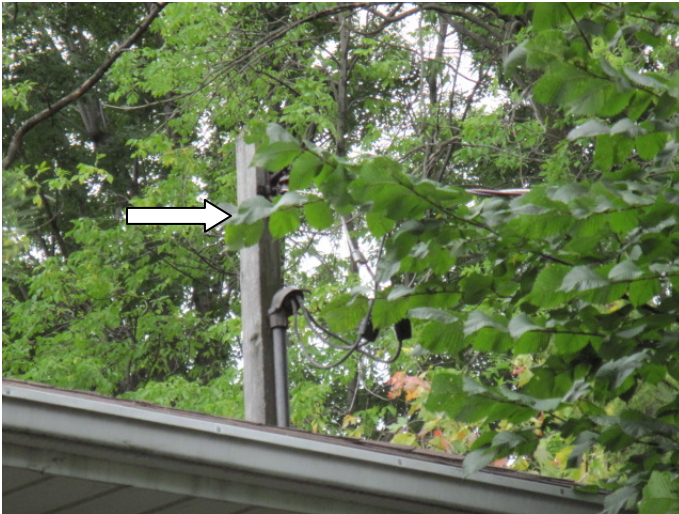
Condition : mat en bois détérioré par les intempéries

Figure 24- Mat en bois d'entrée électrique sur le toit

Tâche : entretien ou remplacement

Délai : immédiatement

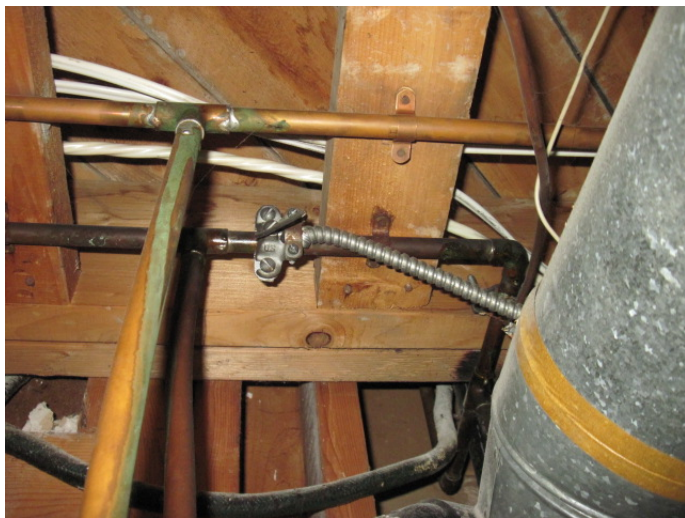
Condition : position de l'embranchement non conforme

Commentaires : normalement le fil de mise à la terre devrait être fixée au tuyau d'entrée d'eau immédiatement avant la valve

Figure 27- Connexion de la mise à la terre au sous-sol

Tâche : faire corriger par un électricien

Délai : lors du remplacement de l'entrée électrique

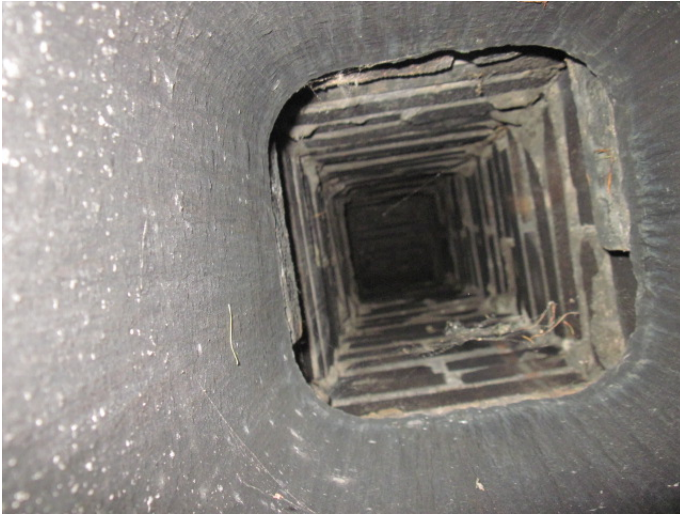
Cheminée : en maçonnerie de brique, sans chemisage

Figure 32- Absence de chemisage à l'intérieur de la cheminée

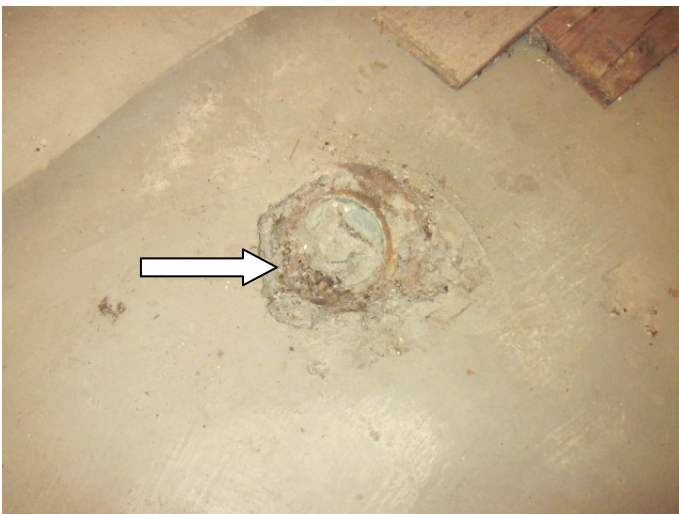
Figure 34- Regard de nettoyage de la conduite d'évacuation principale

Commentaires : nous recommandons de faire inspecter la conduite principale d'évacuation en raison de son âge par une entreprise spécialisée en inspection de drains

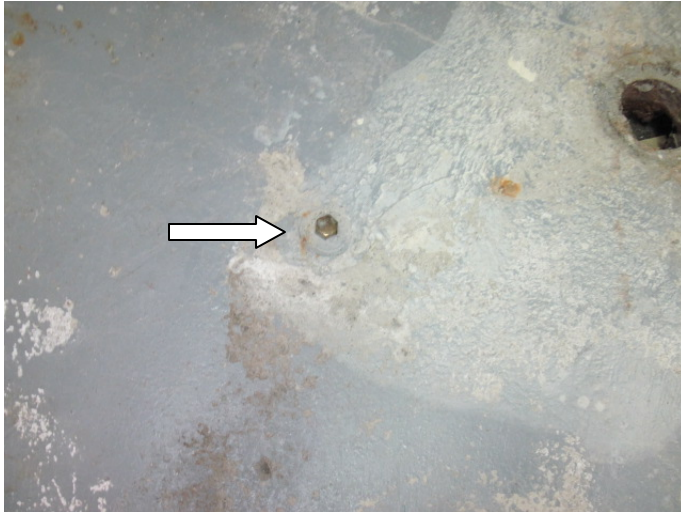
Condition : scellé avec un capuchon

Commentaires : un drain avec capuchon peut empêcher l'évacuation d'eau en cas d'urgence

Figure 35- Drain de plancher fermé avec un capuchon

Tâche : remplacer

Délai : immédiatement

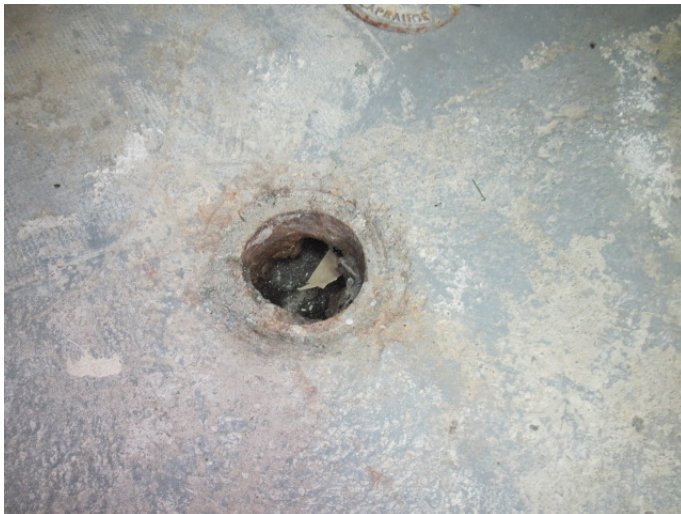
Condition : endommagé

Commentaires : il n'y a pas de protection contre les refoulements d'égouts présentement

Figure 36- Clapet anti-refoulement endommagé

Tâche : remplacer

Délai : immédiatement

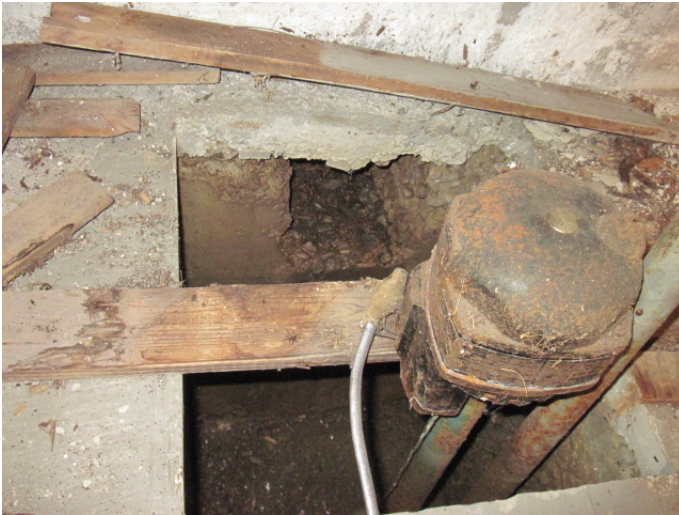
Condition : non fonctionnels

Commentaires : la pompe de puisard n'est plus fonctionnelle et le bassin de captation ne semble plus recevoir d'eau, ceci indique que les drains français sont probablement colmatés et ne fonctionnent plus. Ceci augmente les risques d'infiltration d'eau ou d'humidité au sous-sol qui peut causer des problèmes de moisissure. Il devient encore plus important de bien gérer l'apport d'eau autour du bâtiment (voir commentaires concernant les pentes et le drainage du terrain).

Figure 37- Bassin de captation et pompe de puisard

Tâche : faire vérifier par une entreprise spécialisée

Délai : immédiatement

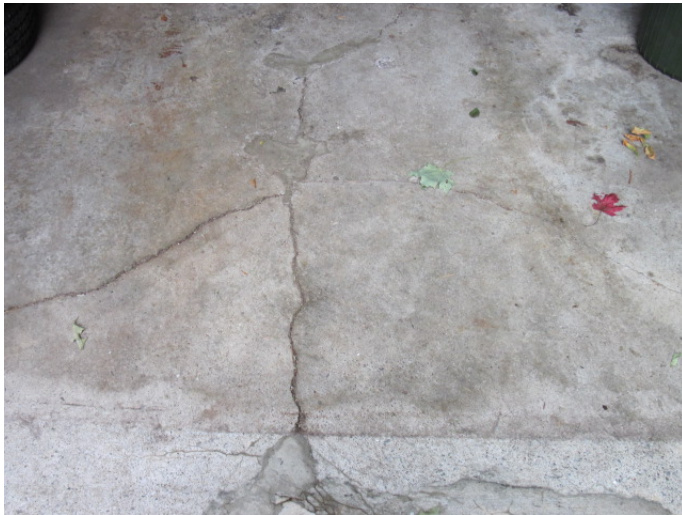
Condition : fissurée et léger soulèvement

Commentaires : nous avons observé une fissuration et un soulèvement de la dalle de béton. Ces symptômes sont indicatifs d'une probabilité de gonflement de pyrite. Nous avons examiné les murs de fondation au vide sanitaire attenants au garage et nous n'avons pas noté de fissures ou dommages à cet endroit. La partie visible de la dalle de béton au sous-sol ne démontre aucun soulèvement ou fissure. Nous recommandons par contre une évaluation de pyrite afin de déterminer s'il existe un potentiel pour des risques de dommages supplémentaires. Étant donné que les acheteurs désirent convertir le garage en espace habitable il sera préférable de remplacer la dalle et le remblai avant d'effectuer les travaux.

Figure 40- Fissures de la dalle de béton au garage

Tâche : évaluation plus approfondie

Délai : immédiatement

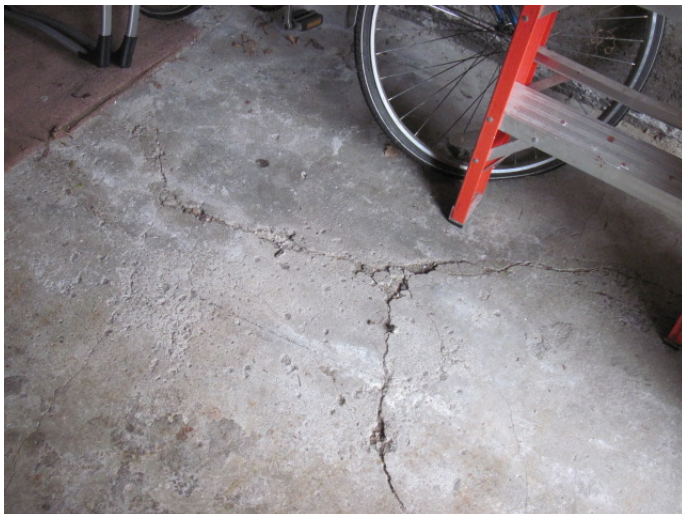
Figure 41- Fissures de la dalle de béton au garage

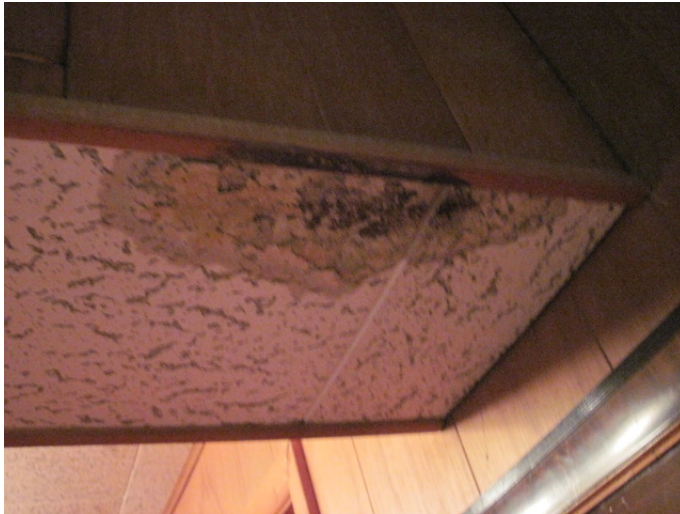
Condition : cerne d'eau au plafond du sous-sol, fissure au plafond de l'entrée

Commentaires : le cerne d'eau au plafond du sous-sol a été vérifié avec un hygromètre afin de vérifier la présence d'humidité, le relevé indique que l'endroit affecté est sec et qu'il n'y a pas de fuite active en ce moment.

Figure 42- Cerne d'eau visible au plafond du sous-sol

Tâche : réparer

Délai : discrétionnaire

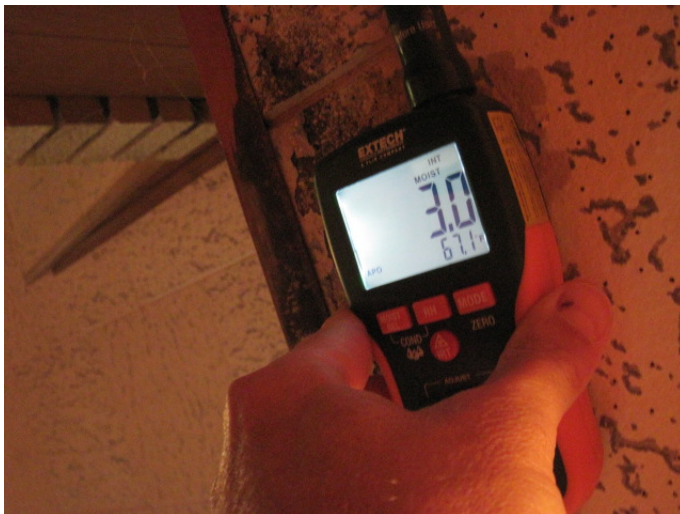
Figure 43- Vérification pour présence d'humidité

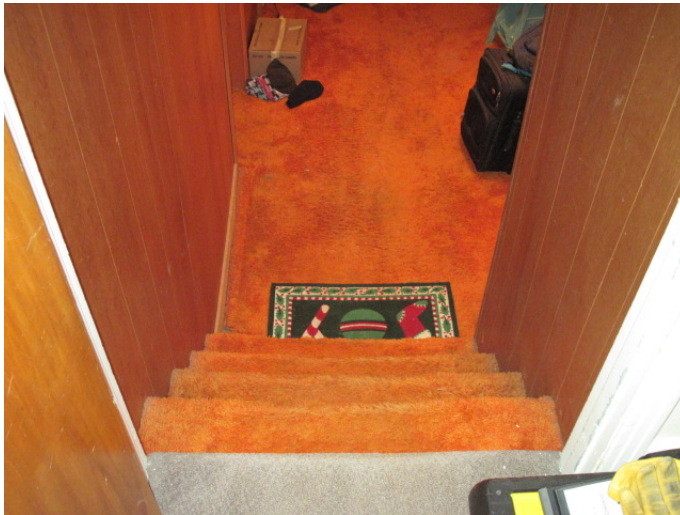
Condition : rampes manquantes,

Figure 44- Absence de main courante dans la descente d'escalier

Tâche : ajouter une rampe dans la descente d'escalier

Délai : immédiatement

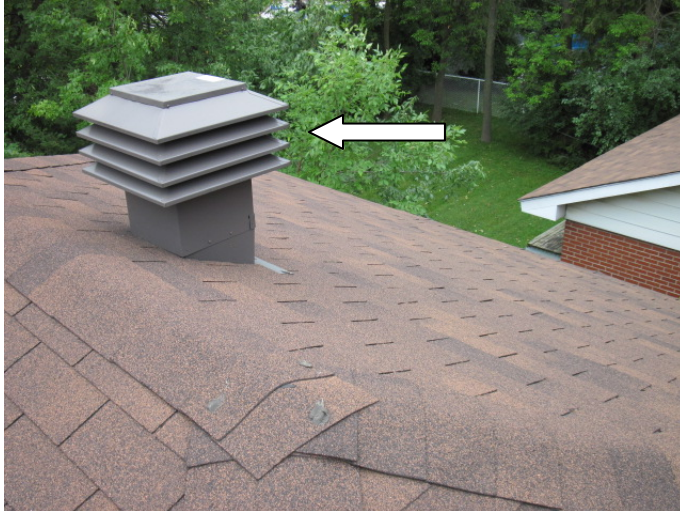
Condition : ventilation restreinte

Commentaires : une amélioration de la ventilation aidera à réduire les risques de formation de glace sur les débords de toiture et aidera à réduire la chaleur transmise du toit vers l'intérieur l'été.

Figure 47- Ventilateur de toit de type Maximum

Tâche : améliorer la ventilation en provenance des soffites

Délai : discrétionnaire

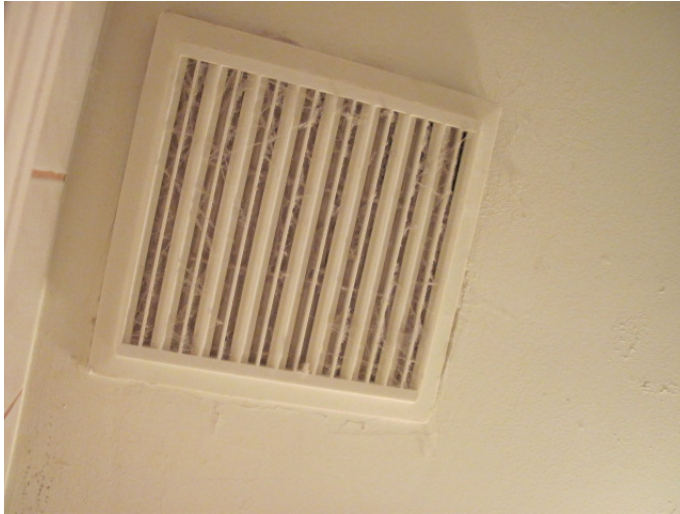
Condition : débit d'air restreint, apparence de moisissure au plafond

Figure 49- Grille de ventilateur d'extraction à la salle de bain

Tâche : nettoyer et vérifier l'appareil, le remplacer si nécessaire

Délai : immédiatement

Commentaires : l'ajout d'un extracteur aidera à réduire les problèmes de condensation et la formation de moisissure

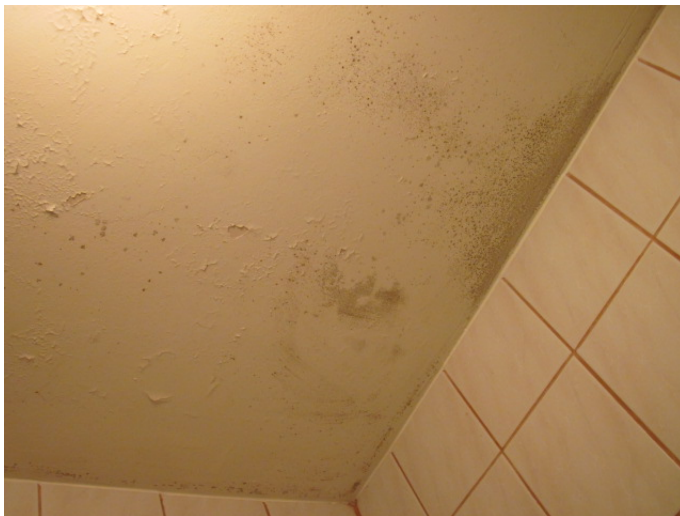
Figure 50- Apparence de moisissure au plafond de la salle de bain
