RAPPORT D'INSPECTION

Pour la propriété située au :
6730-6736, boul. Pie IX
Montréal, QC

Préparé pour : Mme. Cliente Satisfaite
Date de l'inspection : vendredi, 3 septembre, 2010
Inspecté par : Robert Zbikowski, I.A.B.

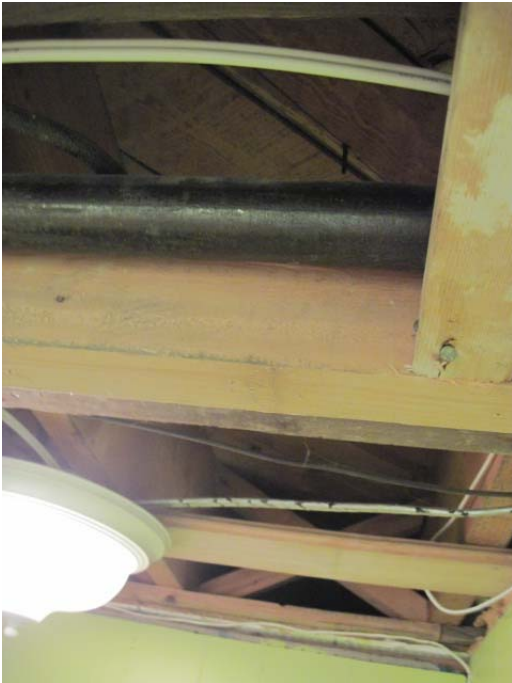
Condition : la structure du bâtiment ne démontre aucune défectuosité ou anomalie majeure, deux endroits au niveau de la toiture sont à surveiller (voir notes section toiture)

Figure 7- Vue partielle au sous-sol du 6732 de la structure de plancher

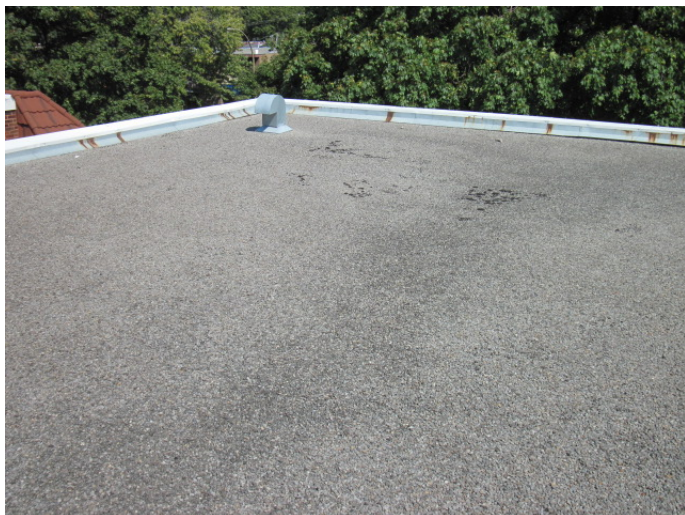
Figure 8- Vue de la toiture vers l'avant

Condition : endroits mous

Commentaires : le vendeur déclare que la toiture a été remplacée en 1999, l'inspection de celle-ci a révélé deux endroits où le support de toiture semble mou. Nous n'avons pas détecté aucune infiltration d'eau en provenance du toit. Nous recommandons de faire une inspection annuelle du toit et une surveillance accrue des endroits identifiés.

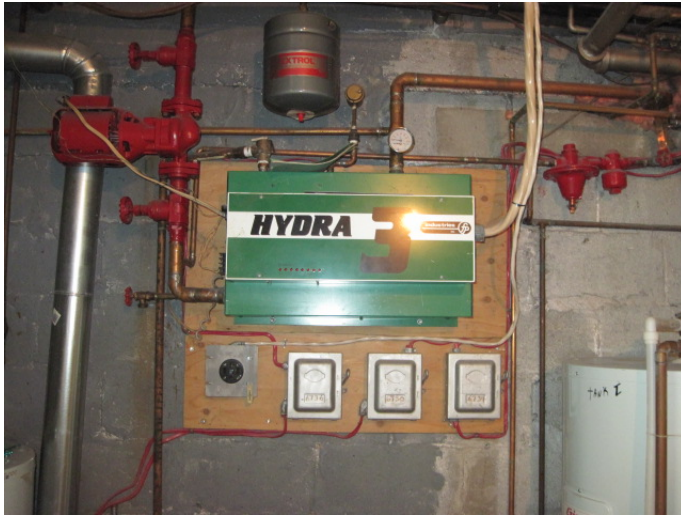
Condition : tous les logements sauf le 6732 sont chauffés à l'aide de plinthes électriques et une vérification confirme qu'elles sont toutes fonctionnelles, le logement 6732 est chauffé à l'aide d'une chaudière électrique et de radiateurs, celle-ci est fonctionnelle, aucune défectuosité ou anomalie visible

Figure 44- Chaudière électrique Hydra3, modèle 20, no série :26804, capacité 20Kw, 68,240/BTU/hr

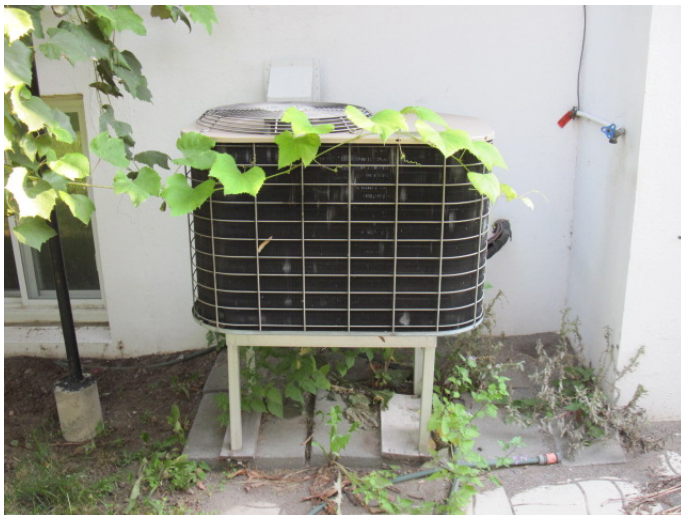
Condition : bonne, aucune défectuosité ou anomalie visible, âge 9 ans

Commentaires : la thermopompe a été mise en opération en mode climatisation étant donné la température élevée à l'extérieur ainsi qu'à l'intérieur du bâtiment. Il est recommandé de mettre le compresseur de niveau pour éviter l'usure prématurée. La durée de vie moyenne est de 12 à 15 ans.

Figure 45- Thermopompe modèle BHRS0301BD, no série : 01061442, capacité 30,000BTU/hr

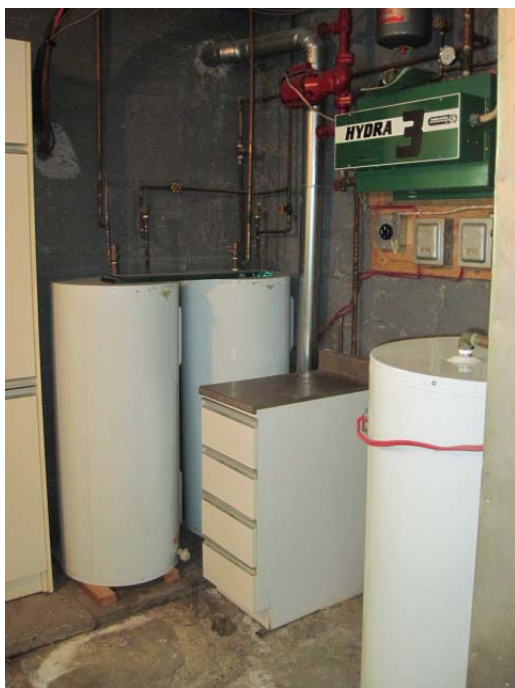
Logement : 6730
Capacité : 40 gallons
Âge : 10 ans
Condition : fonctionnel, tuyau de décharge pour la soupape de sécurité absent
Endroit : salle de fournaise
Tâche : ajouter
Délai : immédiatement
Commentaires : le chauffe-eau approche la fin de sa vie utile

Logement : 6736
Capacité : 40 gallons
Âge : 10 ans
Condition : fonctionnel, tuyau de décharge pour la soupape de sécurité absent
Endroit : salle de fournaise
Tâche : ajouter
Délai : immédiatement
Commentaires : le chauffe-eau approche la fin de sa vie utile

Figure 52- Chauffe-eau pour le 6730 et 6736

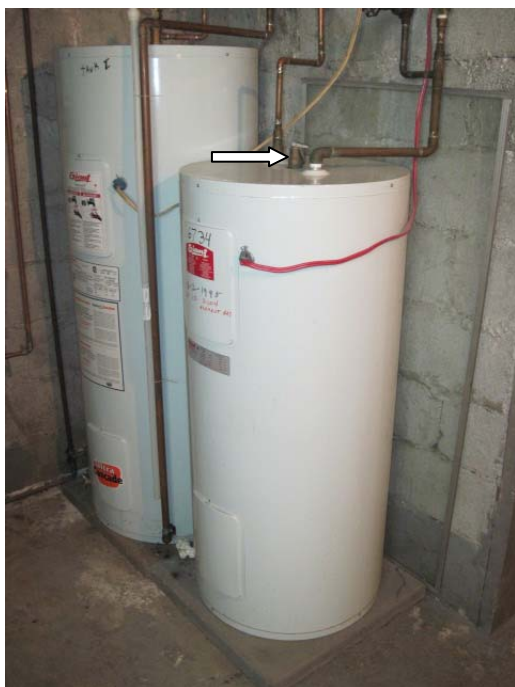
Logement : 6732
Capacité : 60 gallons
Âge : 1 an
Condition : fonctionnel, aucune défectuosité ou anomalie visible
Endroit : salle de fournaise
Commentaires : le chauffe-eau est en location et sert au logement 6732 ainsi qu'au 6732A

Logement : 6734
Capacité : 40 gallons
Âge : 6 ans
Condition : fonctionnel, tuyau de décharge pour la soupape de sécurité absent
Endroit : salle de fournaise
Tâche : ajouter
Délai : immédiatement

Figure 53- Chauffe-eau pour le 6732 et 6734
