RAPPORT D'INSPECTION

Pour la propriété située au :
2130, King Edward
Beaconsfield, QC

Préparé pour : M. Client Satisfait
Date de l'inspection : jeudi, 9 septembre, 2010
Inspecté par : Robert Zbikowski, I.A.B.

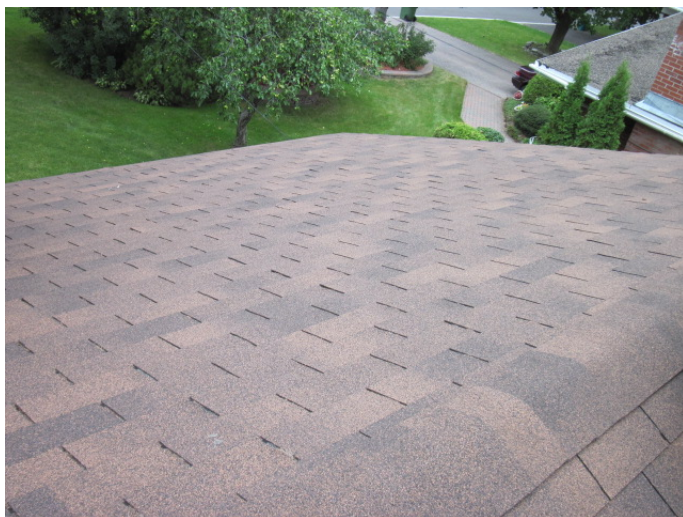
Figure 8- Vue de la toiture côté avant

Condition : bonne, accumulation de matière organique à certains endroits

Commentaires : le vendeur a remis à l'acheteur des documents démontrant que la membrane de toiture a été changée en 2006 et porte une garantie de 10 ans. L'installation semble avoir été faite selon les règles de l'art et nous n'avons détecté aucune anomalie/ ou défektivité. Par contre nous avons noté la présence de matière organique accumulée dans les joints de bardeaux. Celle-ci provient probablement des arbres à proximité et devrait être enlevée de façon régulière.

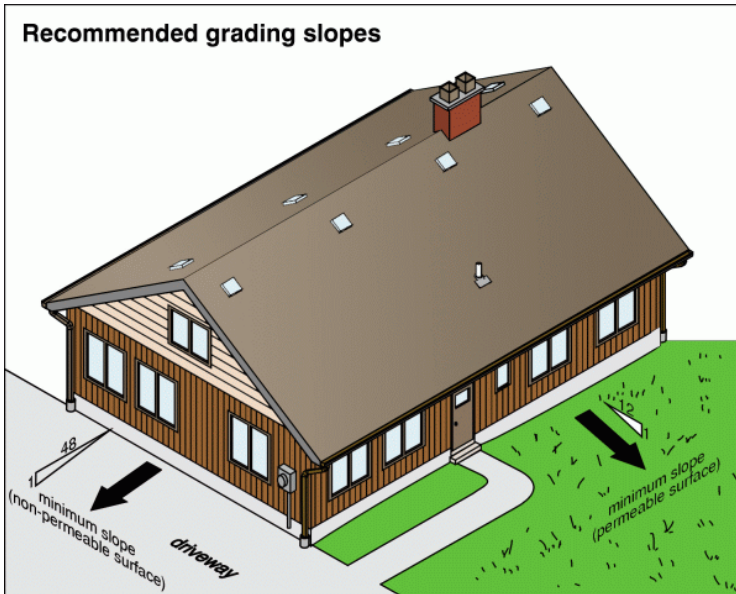
Figure 17- Illustration comment configurer les pentes de terrain

Condition : affaissement causant une pente vers le bâtiment

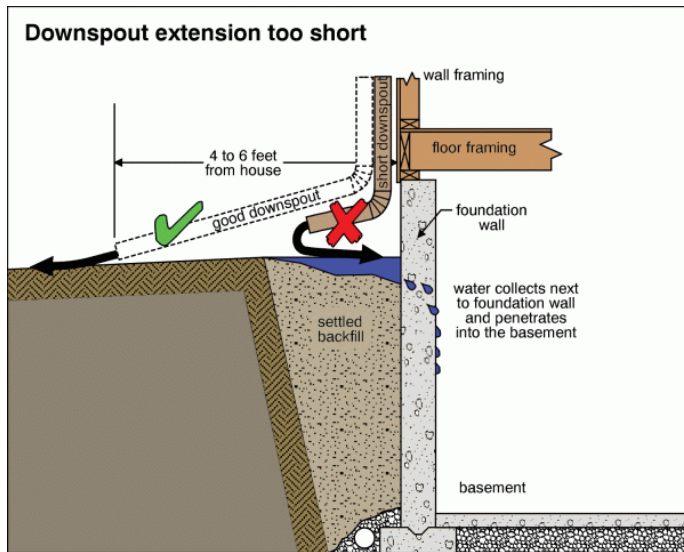
Figure 19- Illustration sur comment assurer un bon drainage des gouttières

Condition : décharges trop proches de la fondation

Commentaires : L'utilisation d'extensions aux décharges de gouttières, combiné à des pentes de terrain favorables sont des moyens de gestion efficaces pour réduire les risques d'infiltration d'eau au sous-sol.

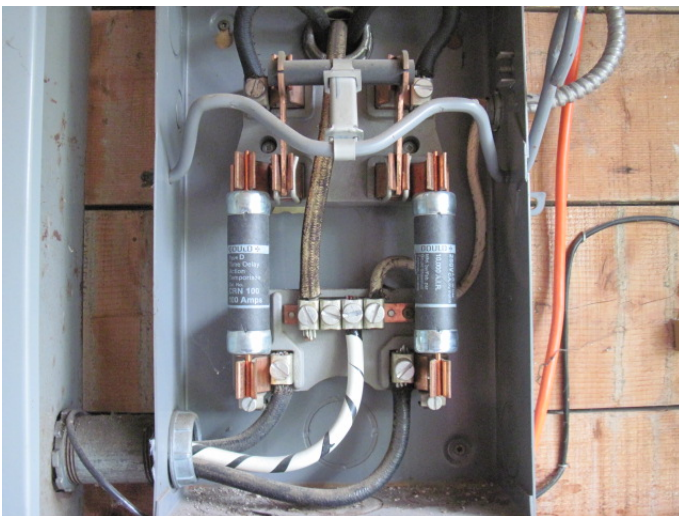
Condition : bonne, aucune défectuosité ou anomalie visible

Figure 25- Panneau électrique principal de 100 ampères au garage

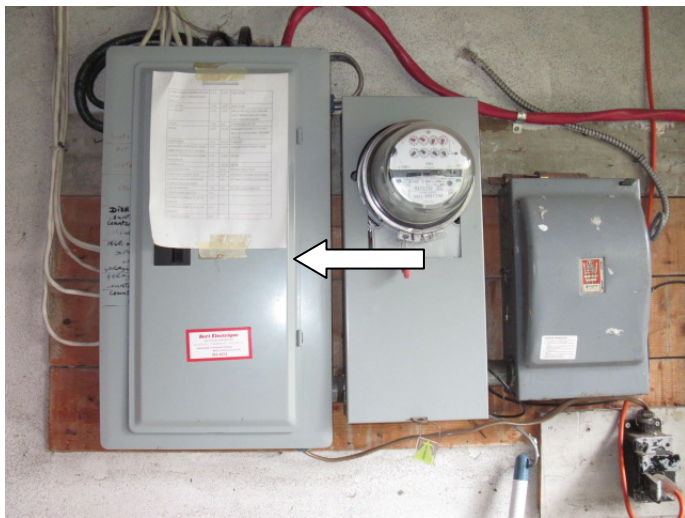
Condition : bonne, aucune défektivité ou anomalie visible

Figure 26- Panneau de dérivation ITE à disjoncteurs

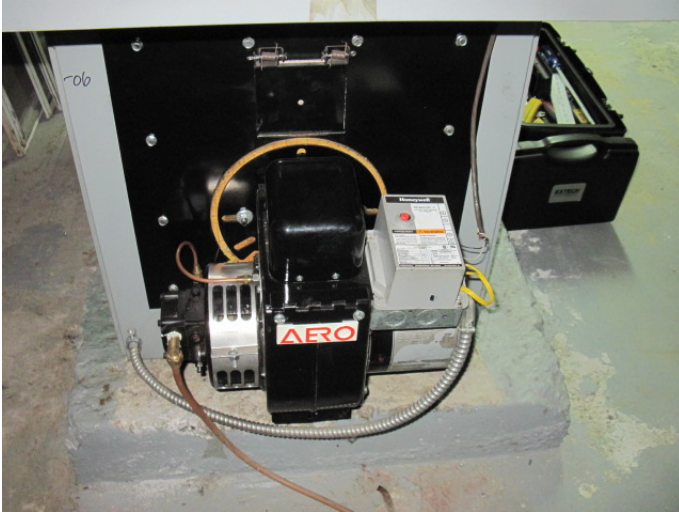
Condition : bonne, aucune défectuosité ou anomalie visible, âge estimé à environ 10-15 ans

Figure 28- Fournise au mazout à air forcé

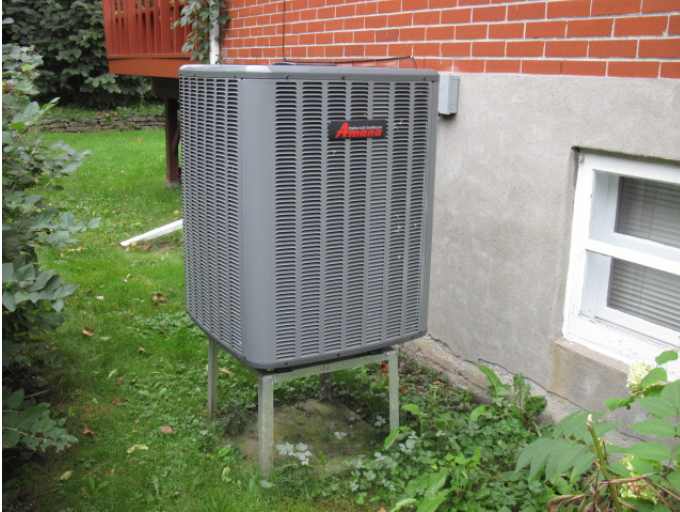
Condition : fonctionnel en mode chauffage et climatisation, aucune défectuosité ou anomalie visible

Commentaires : l'appareil a été installé en 2009

Figure 30- Condenseur et compresseur de la thermopompe

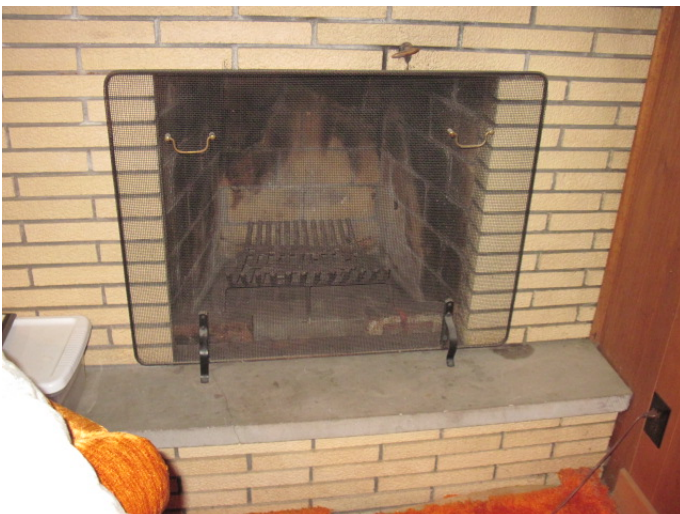
Commentaires : les appareils de chauffage auxiliaires au bois sont exclus de la norme de pratique, nous suggérons de vérifier auprès de votre assureur pour déterminer si l'appareil est conforme à leurs exigences.

Figure 31- Foyer en maçonnerie au salon

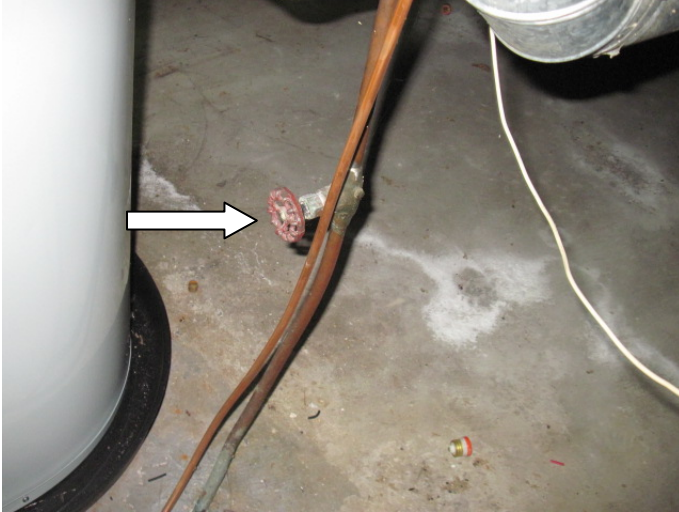
Condition : accessible, aucune défectuosité ou anomalie visible

Commentaires : la valve est située au sous-sol derrière la fournaise

Figure 33- Valve de contrôle principale pour l'entrée d'eau

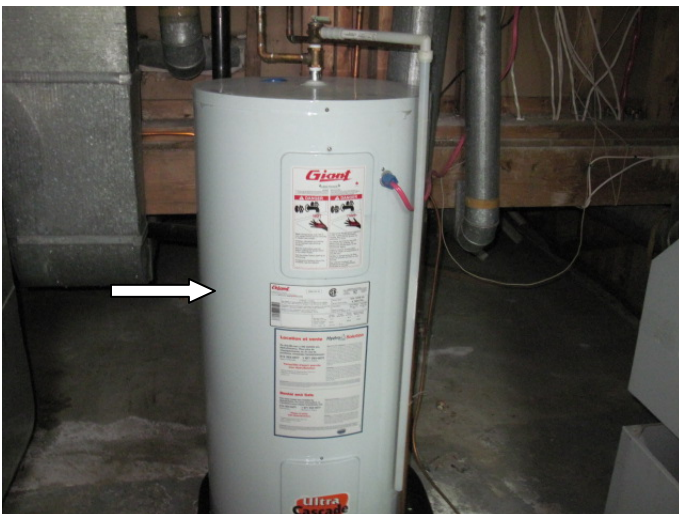
Condition : fonctionnel, dispositif de sécurité présent

Commentaires : âge approximatif 1 an, l'appareil est en location

Figure 38- Chauffe-eau électrique au sous-sol

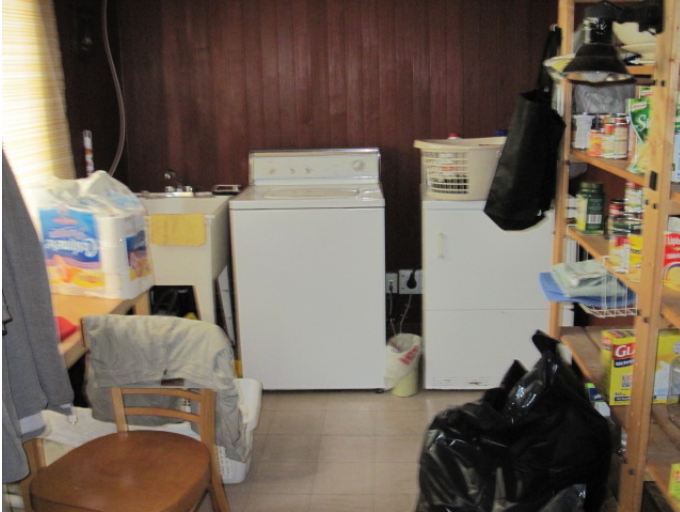
Figure 39- Installations pour laveuse et sécheuse

Condition : installations requises présentes mais non-vérifiées en opération, aucune défectuosité ou anomalie visible

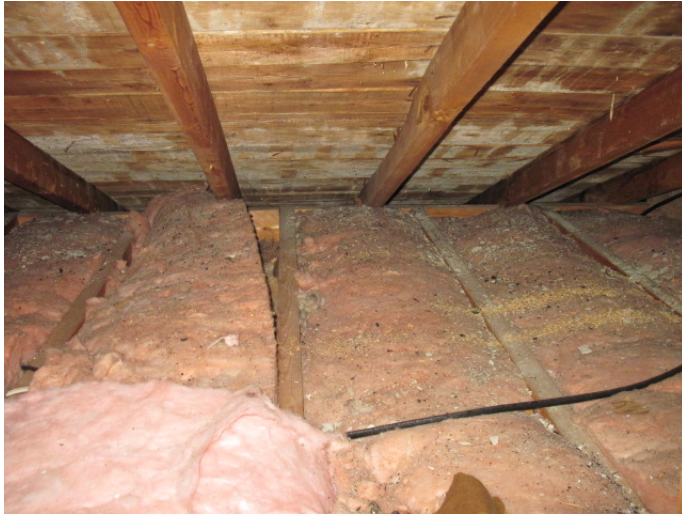
Figure 45- Vue de l'isolant à l'intérieur des combles

Condition : aucune défectuosité ou anomalie visible

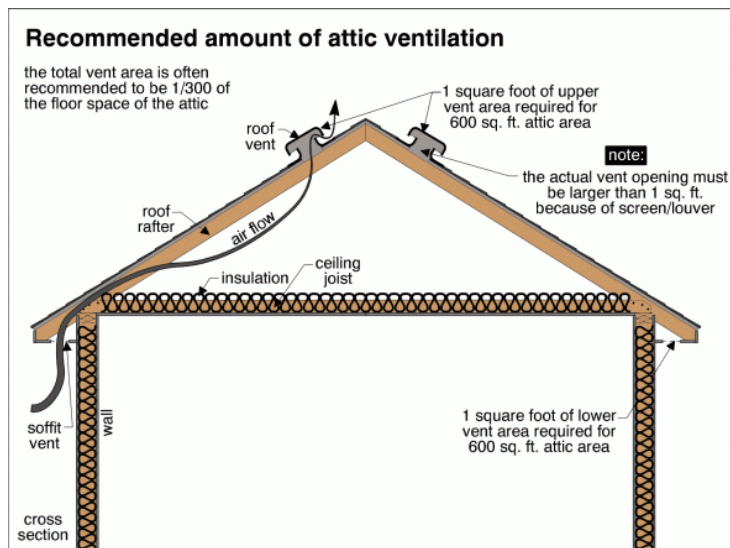
Figure 48- Illustration sur les systèmes de ventilation aux combles

Condition : ventilation restreinte
